# Wasserbauplan

Beilage 3.8

## Chüelibach

### Hochwasserschutz Dorf Schüpfen Ökologische Bilanzierung nach BESB / BESB+

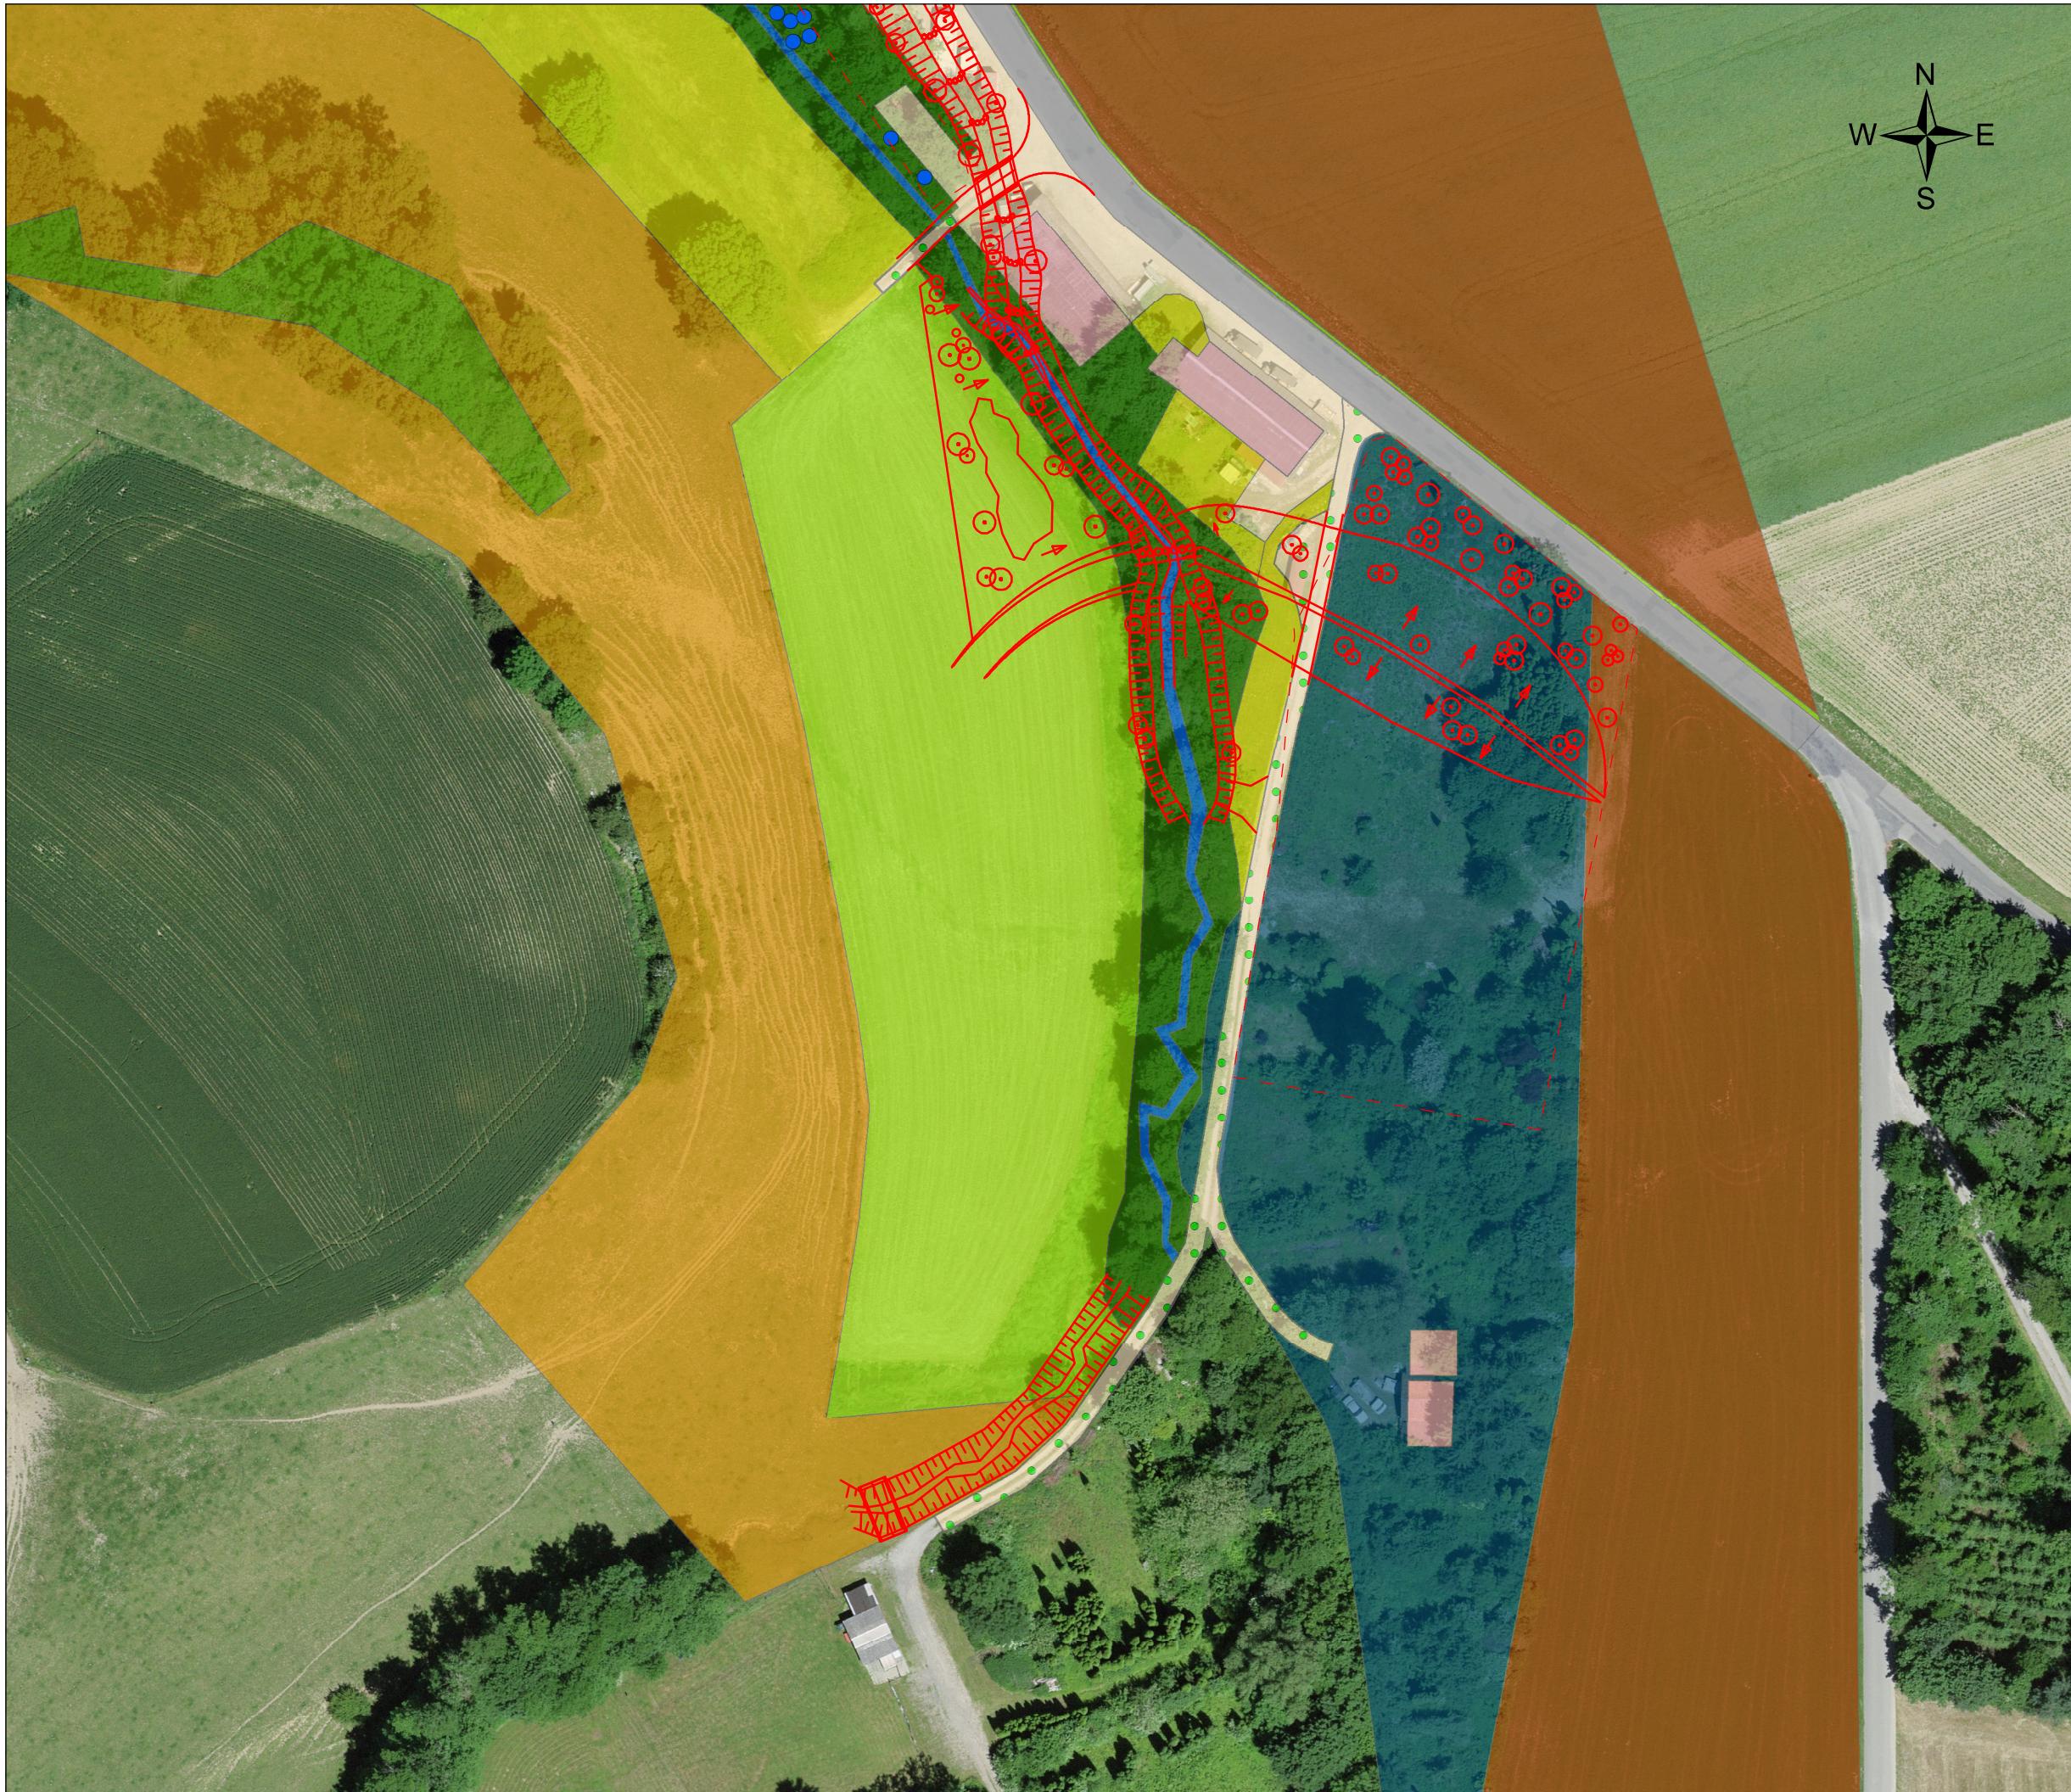
## Anhang A Plan Naturwerte Ausgangszustand

### Naturwerte Ausgangszustand

- Stehende Gewässer
- Fliessgewässer
- Feuchter Krautsaum / Hochstaudenflur
- Talfettweide (Kammgrasweide)
- Talfettwiesen (Fromentalwiese)
- Kunstwiesen / Grünstreifen
- Hausgarten
- Kunstrasen (Sportplätze / Siedlungsraum)
- Mesophiles Gebüsch
- Hartholz-Auenwald
- Naturferne Hecken / Zierhecken
- Feldkulturen (Äcker)
- Baumschulen
- Naturstrasse-/platz (Kies/Mergel m. Veg.)
- Naturstrasse-/platz (Kies/Mergel o. Veg.)
- Gebäude
- Strasse / Plätze (aspahliert / versiegelt)
- Invasive Neophyten

Die im Projektperimeter vorhandenen Lebensräume und Naturwerte wurden am 20. März 2020 kartiert. Dabei wurden Lebensräume nach Delarze et al. [9], geschützte Einzelarten von Flora und Fauna sowie invasive Neophyten erhoben. Die Ergebnisse der Kartierung sind im Plan im Anhang A ersichtlich.

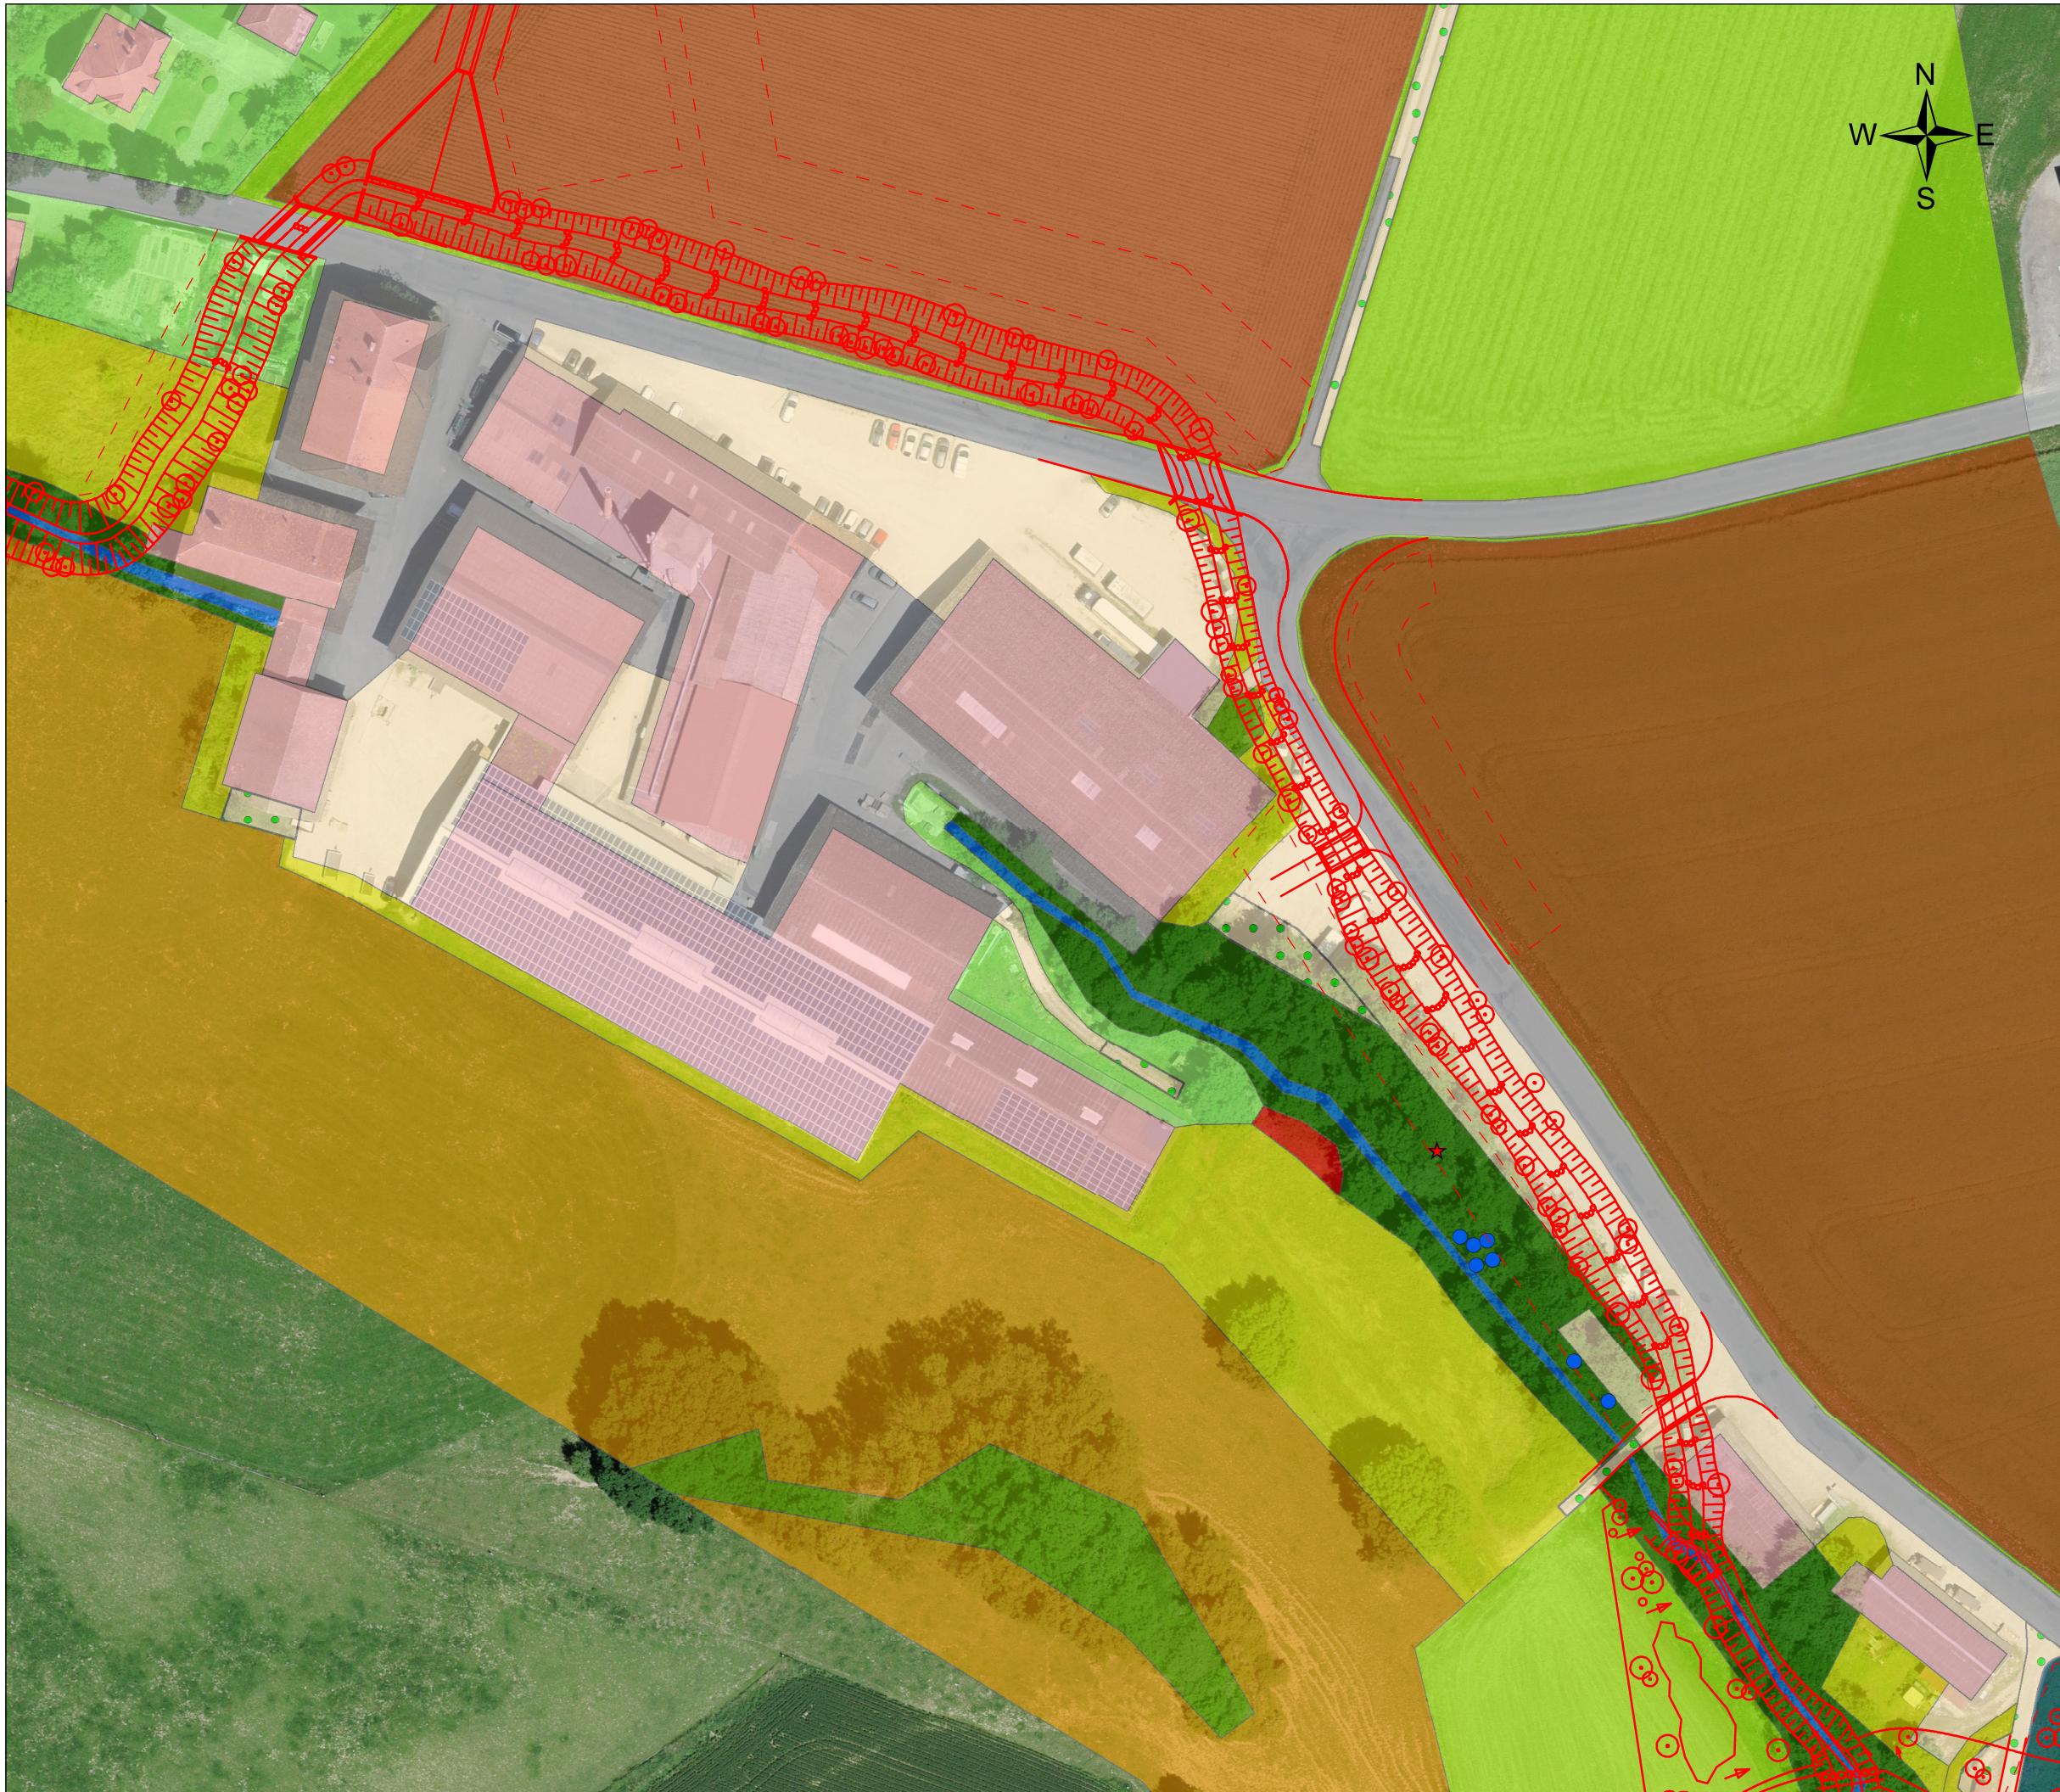
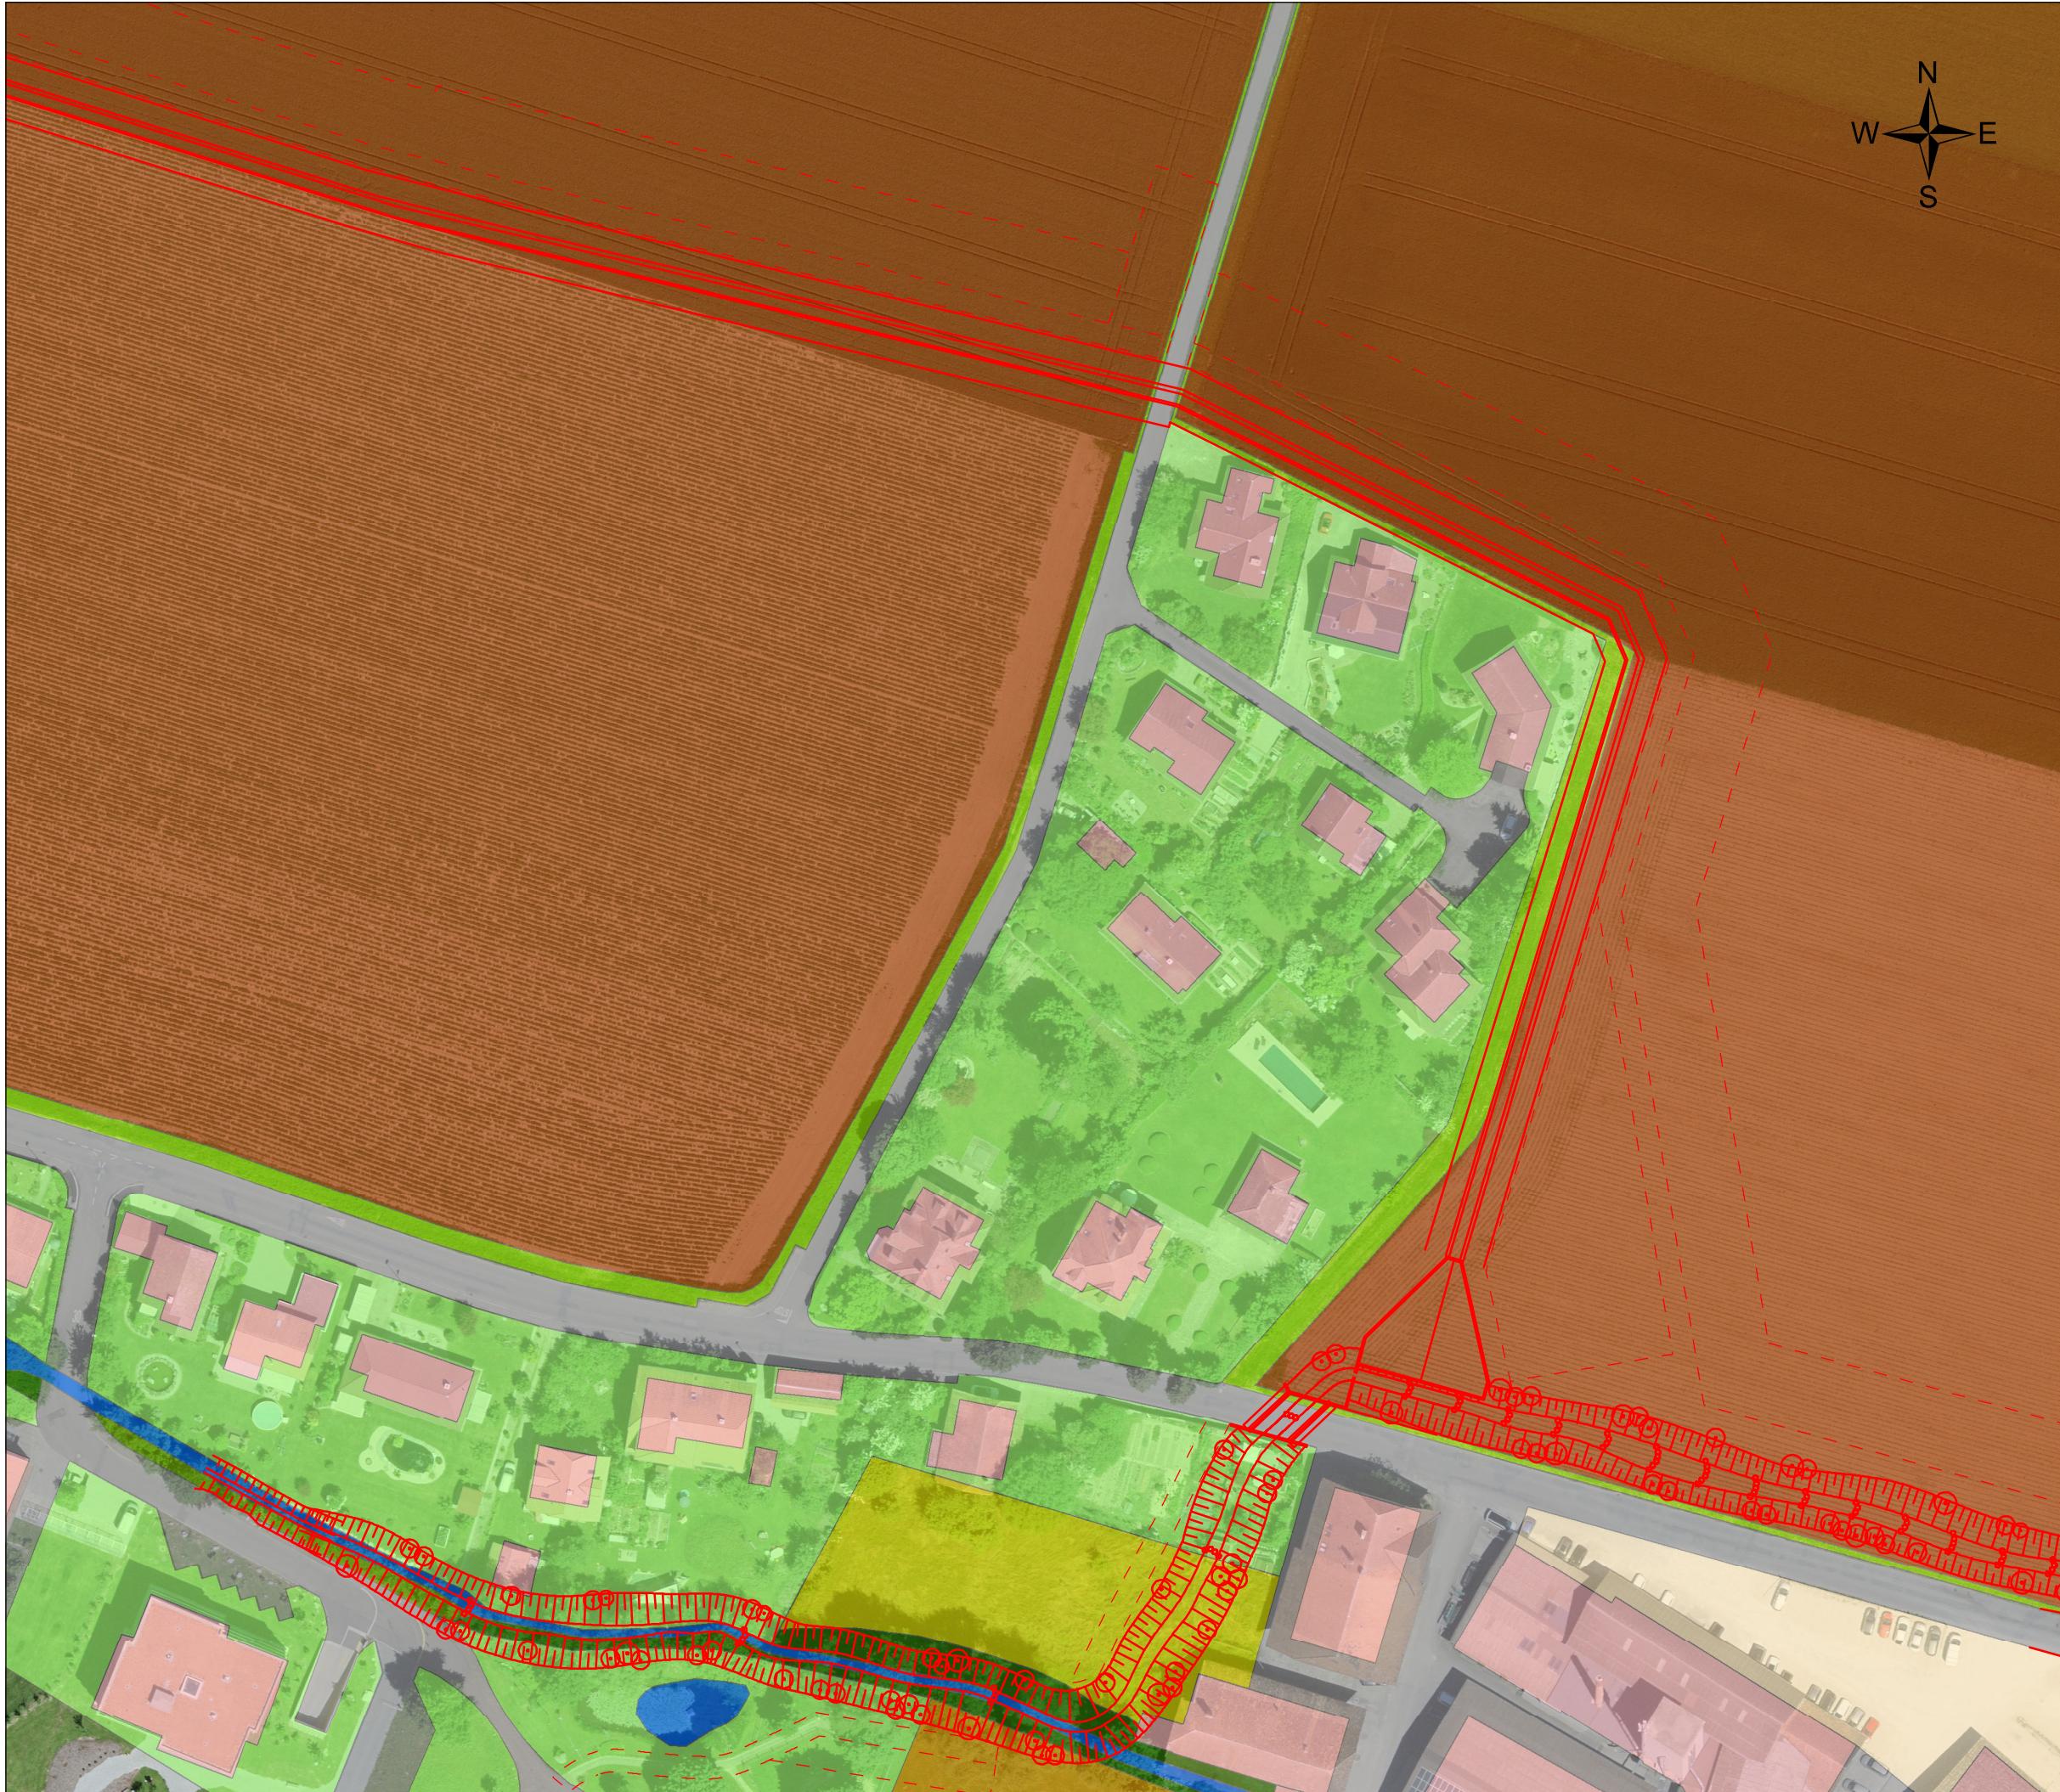
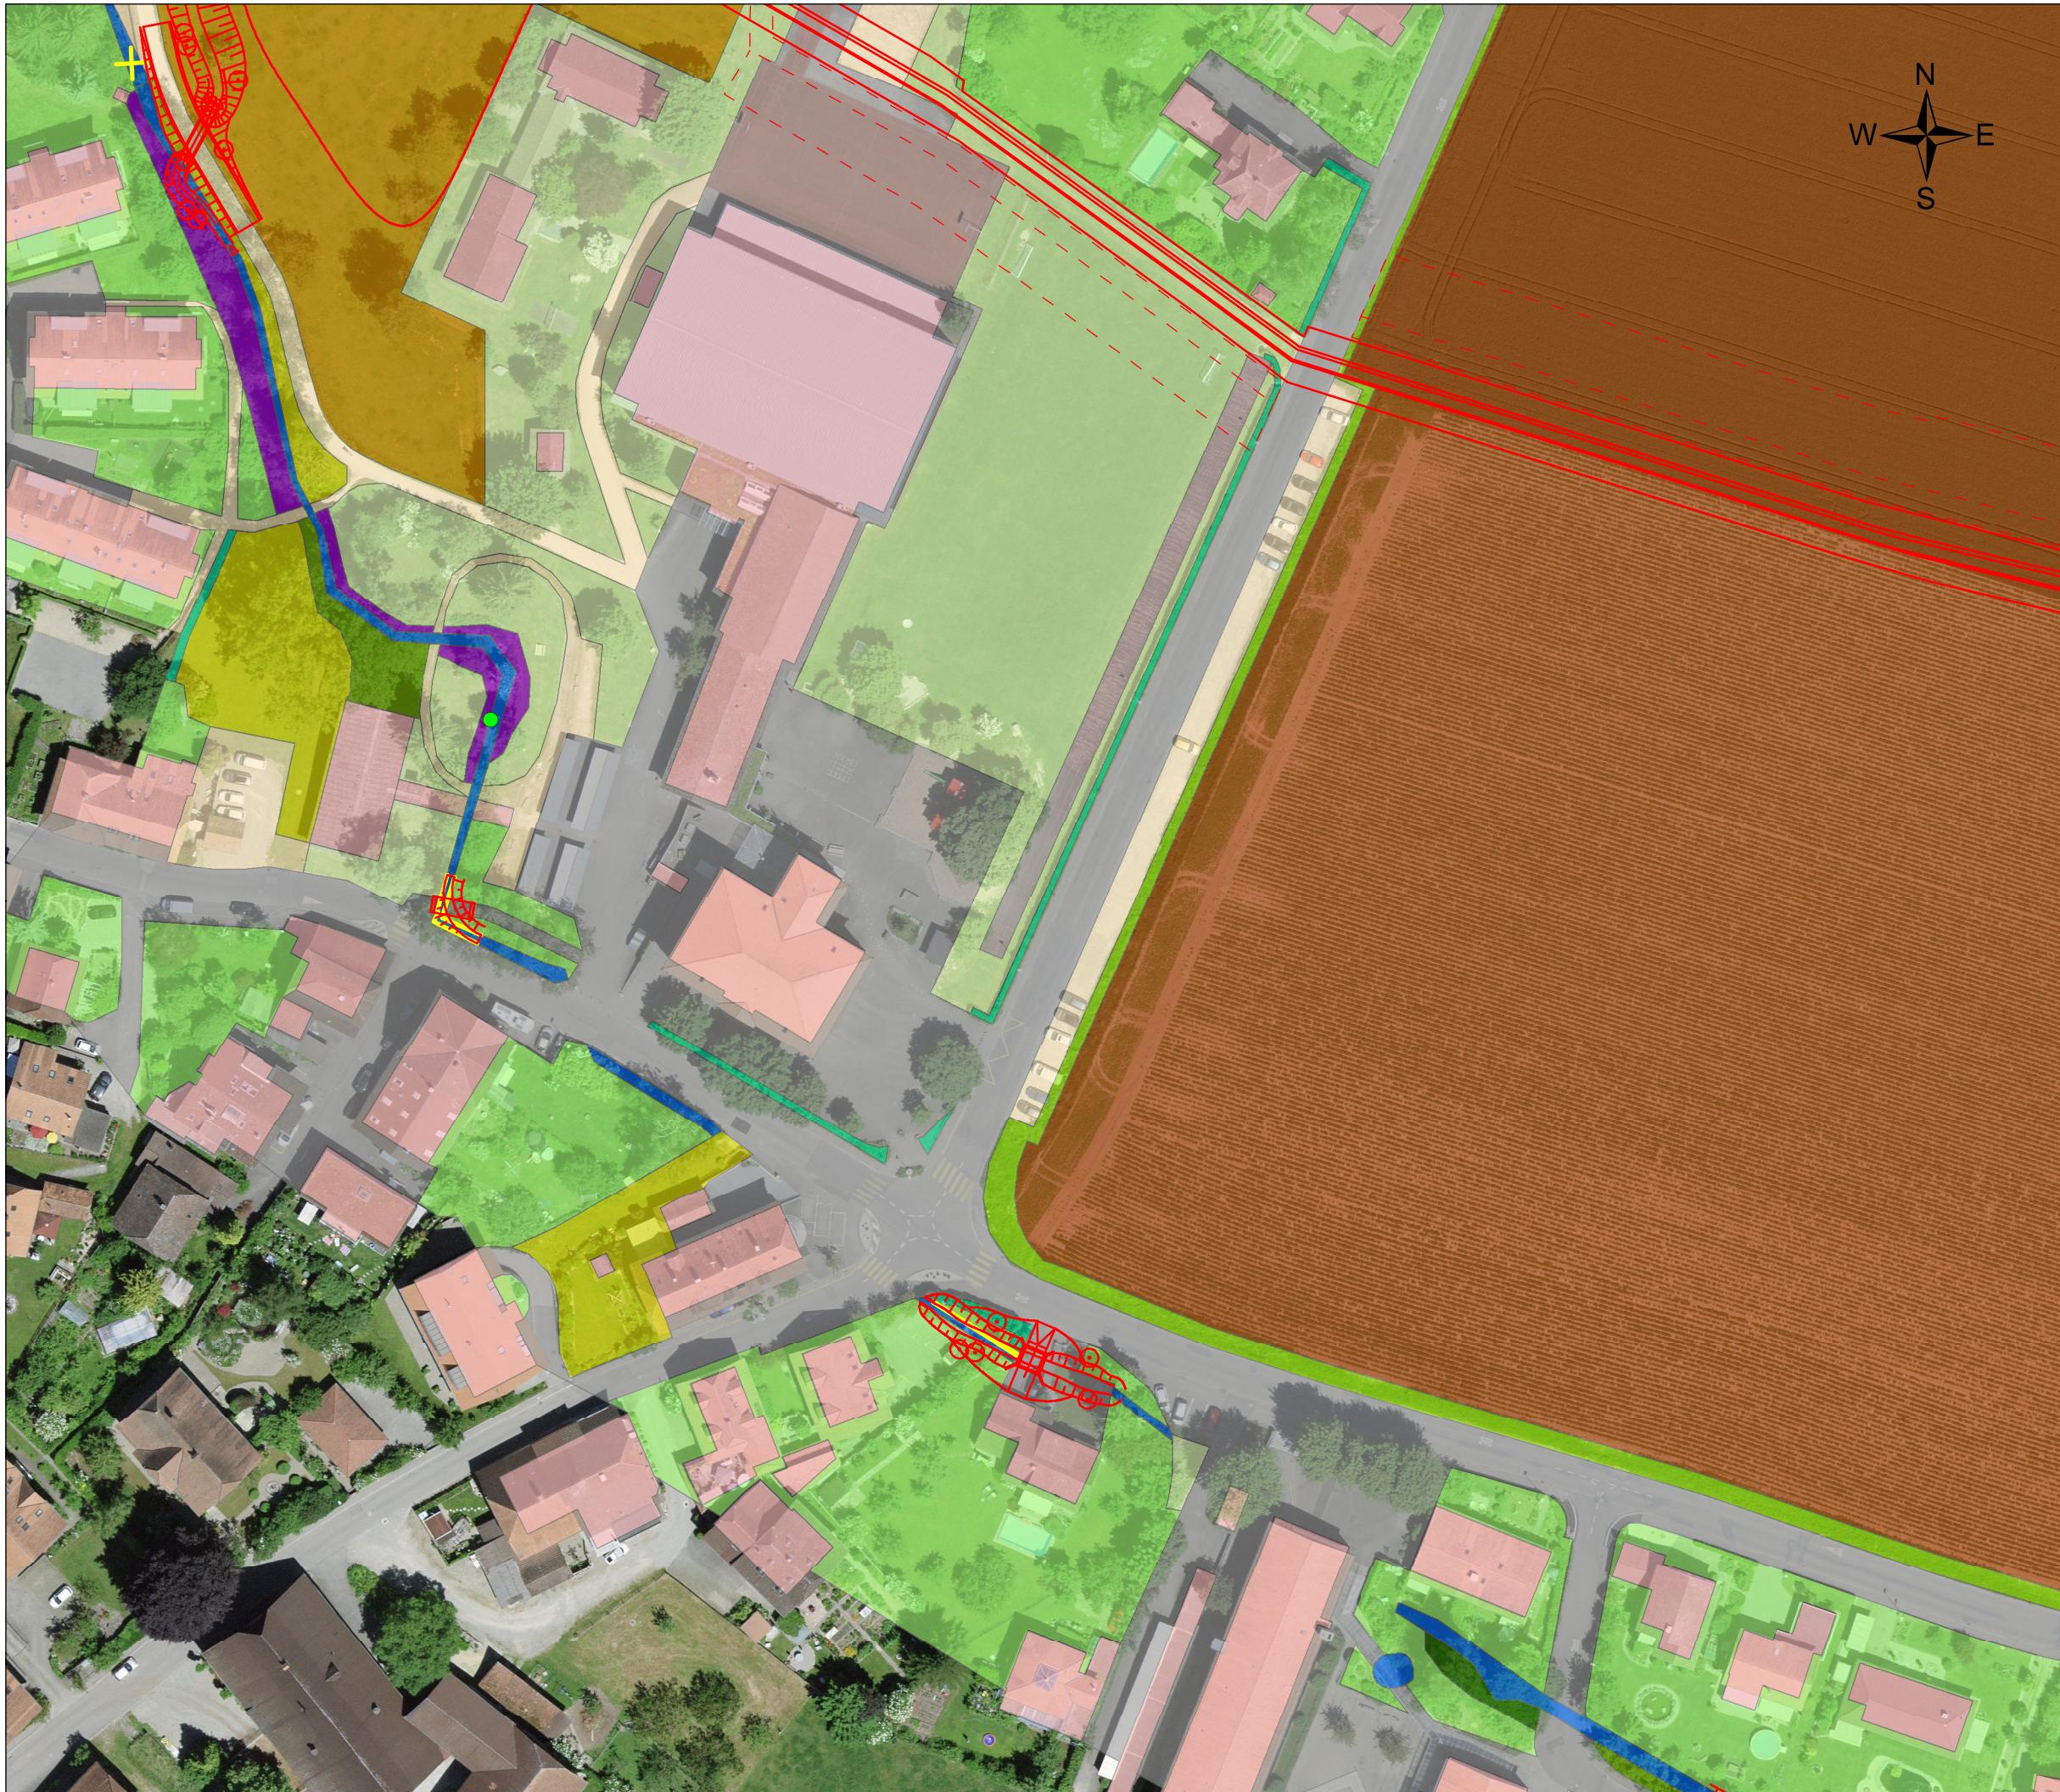
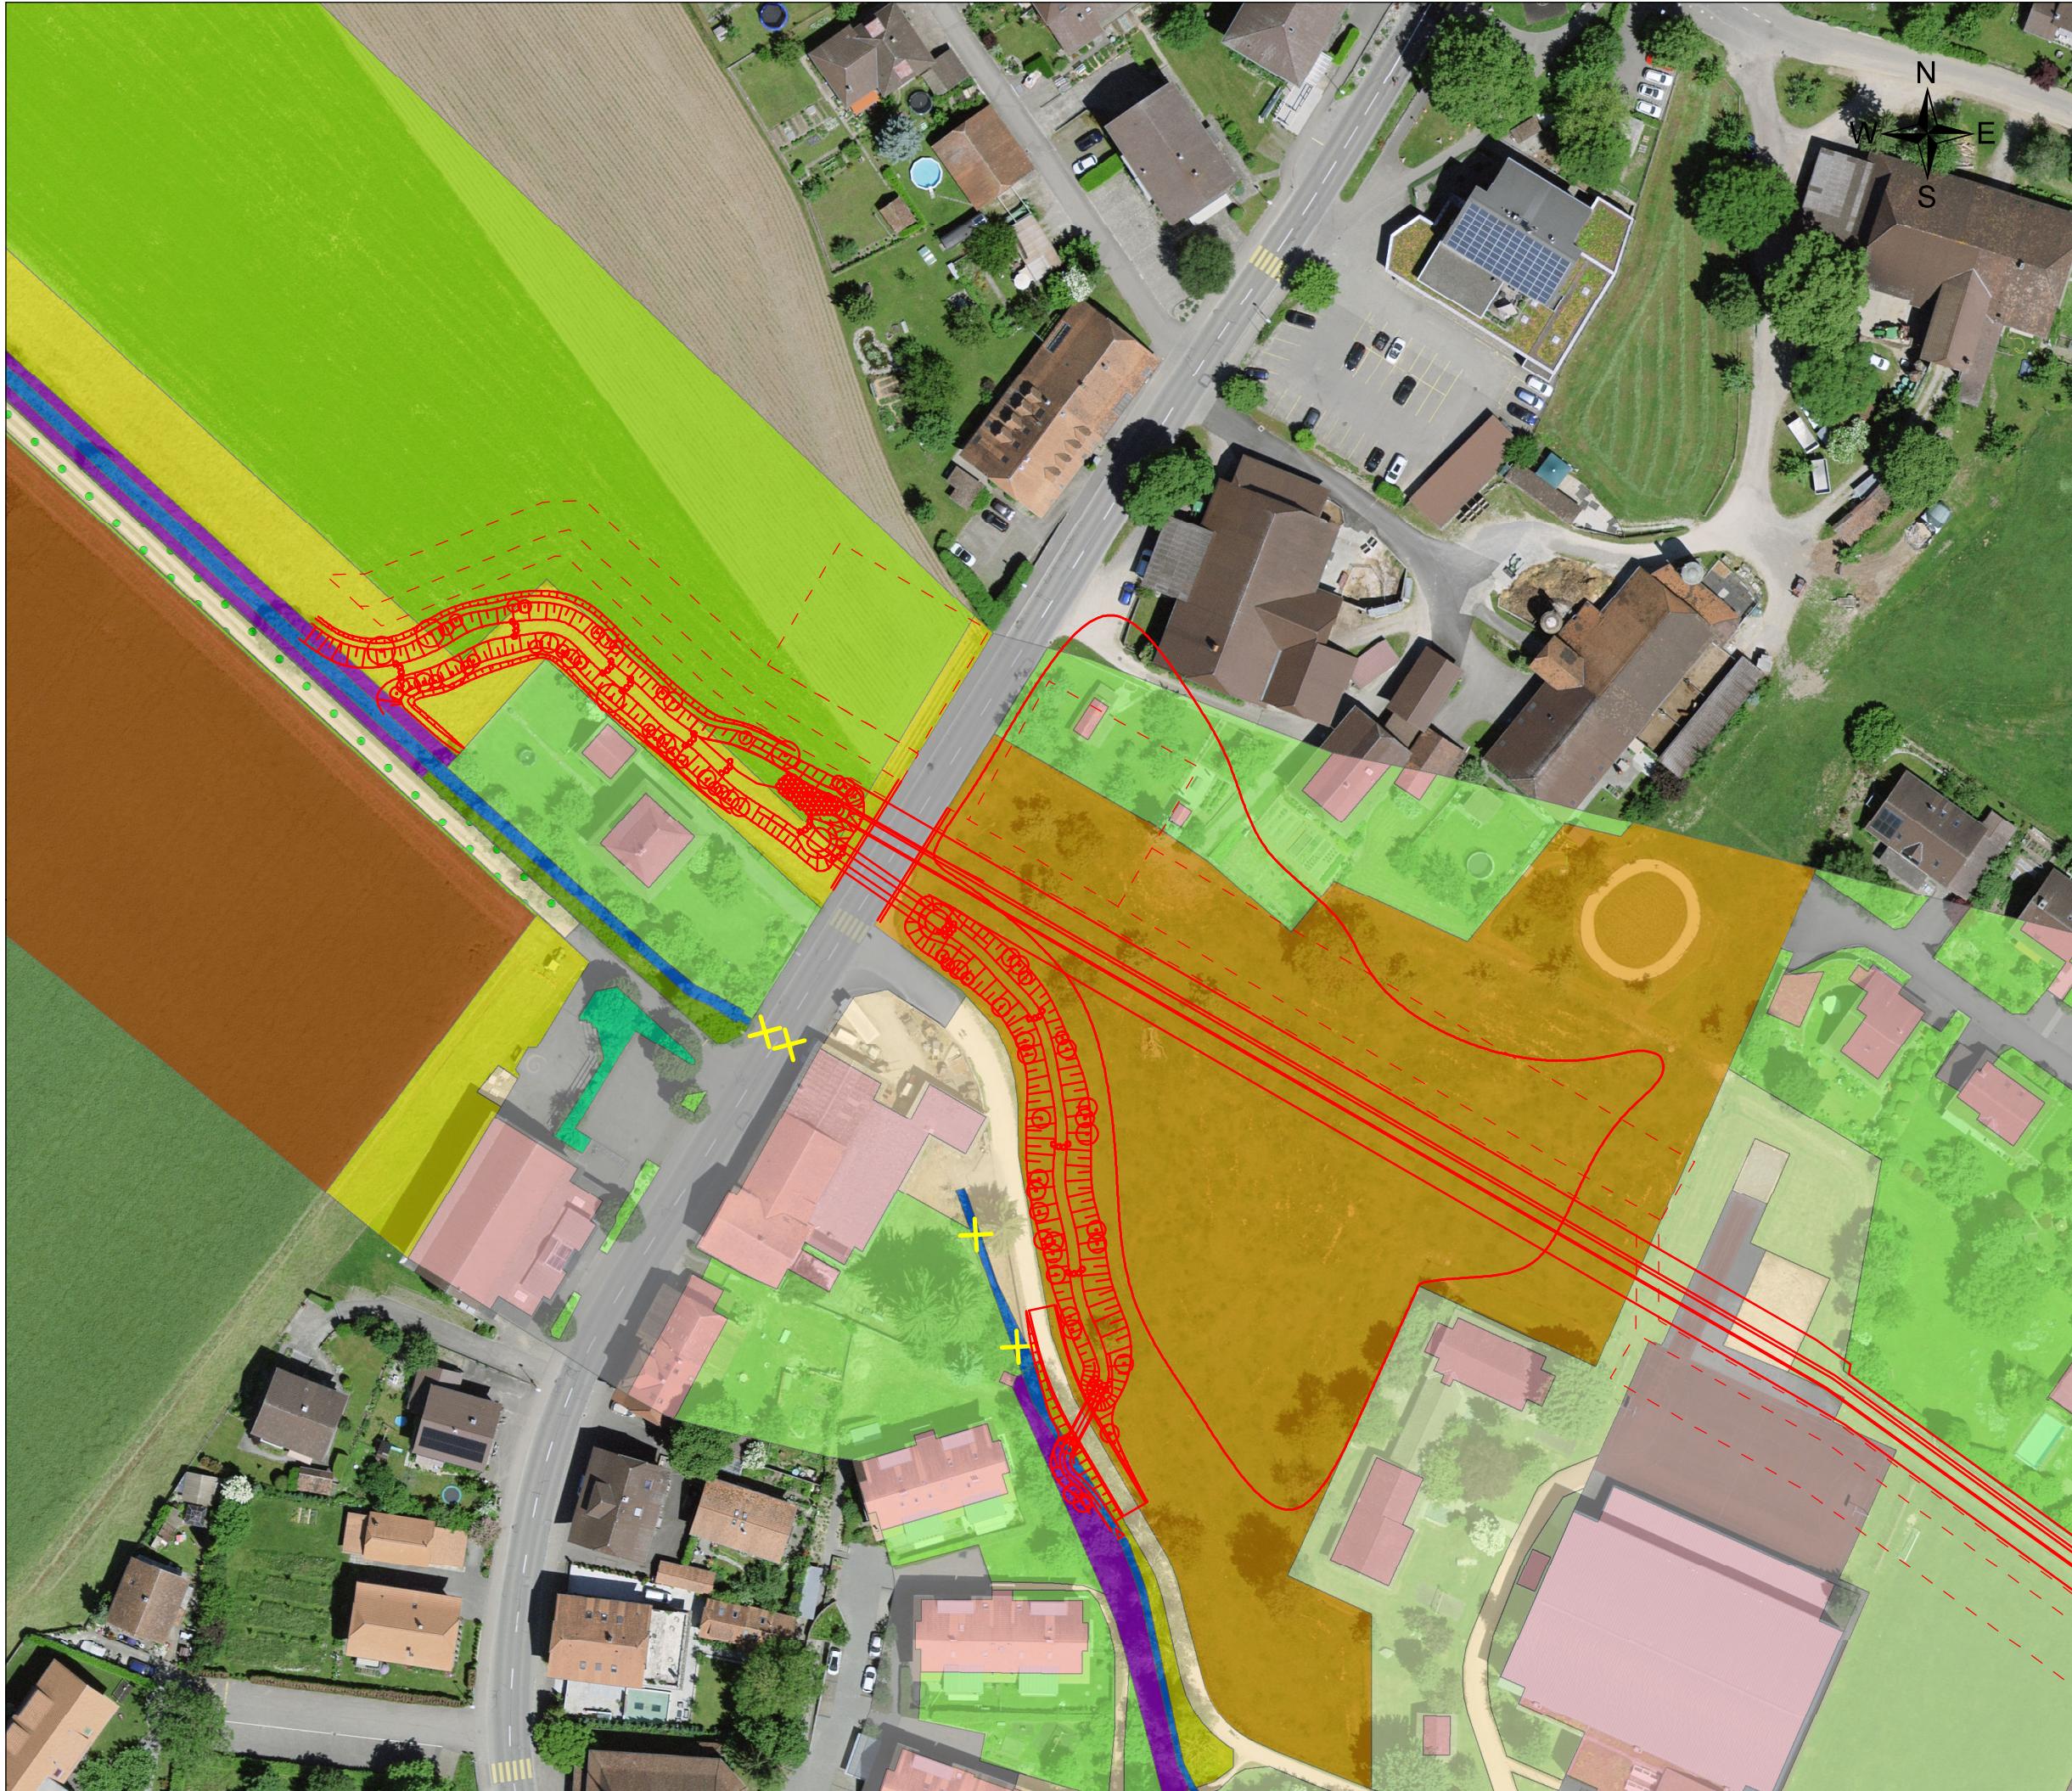
**Naturwerte Ausgangszustand****Übersichtsplan 5**

- Stehende Gewässer
- Fliessgewässer
- Feuchter Krautsaum / Hochstaudenflur
- Talfettweide (Kammgrasweide)
- Talfettwiesen (Fromentalwiese)
- Kunstwiesen / Grünstreifen
- Hausgarten
- Kunstrasen (Sportplätze / Siedlungsraum)
- Mesophiles Gebüsch
- Hartholz-Auenwald
- Naturferne Hecken / Zierhecken
- Feldkulturen (Äcker)
- Baumschulen
- Naturstrasse/-platz (Kies/Mergel m. Veg.)
- Naturstrasse/-platz (Kies/Mergel o. Veg.)
- Gebäude
- Strasse / Plätze (aspahliert / versiegelt)
- Invasive Neophyten

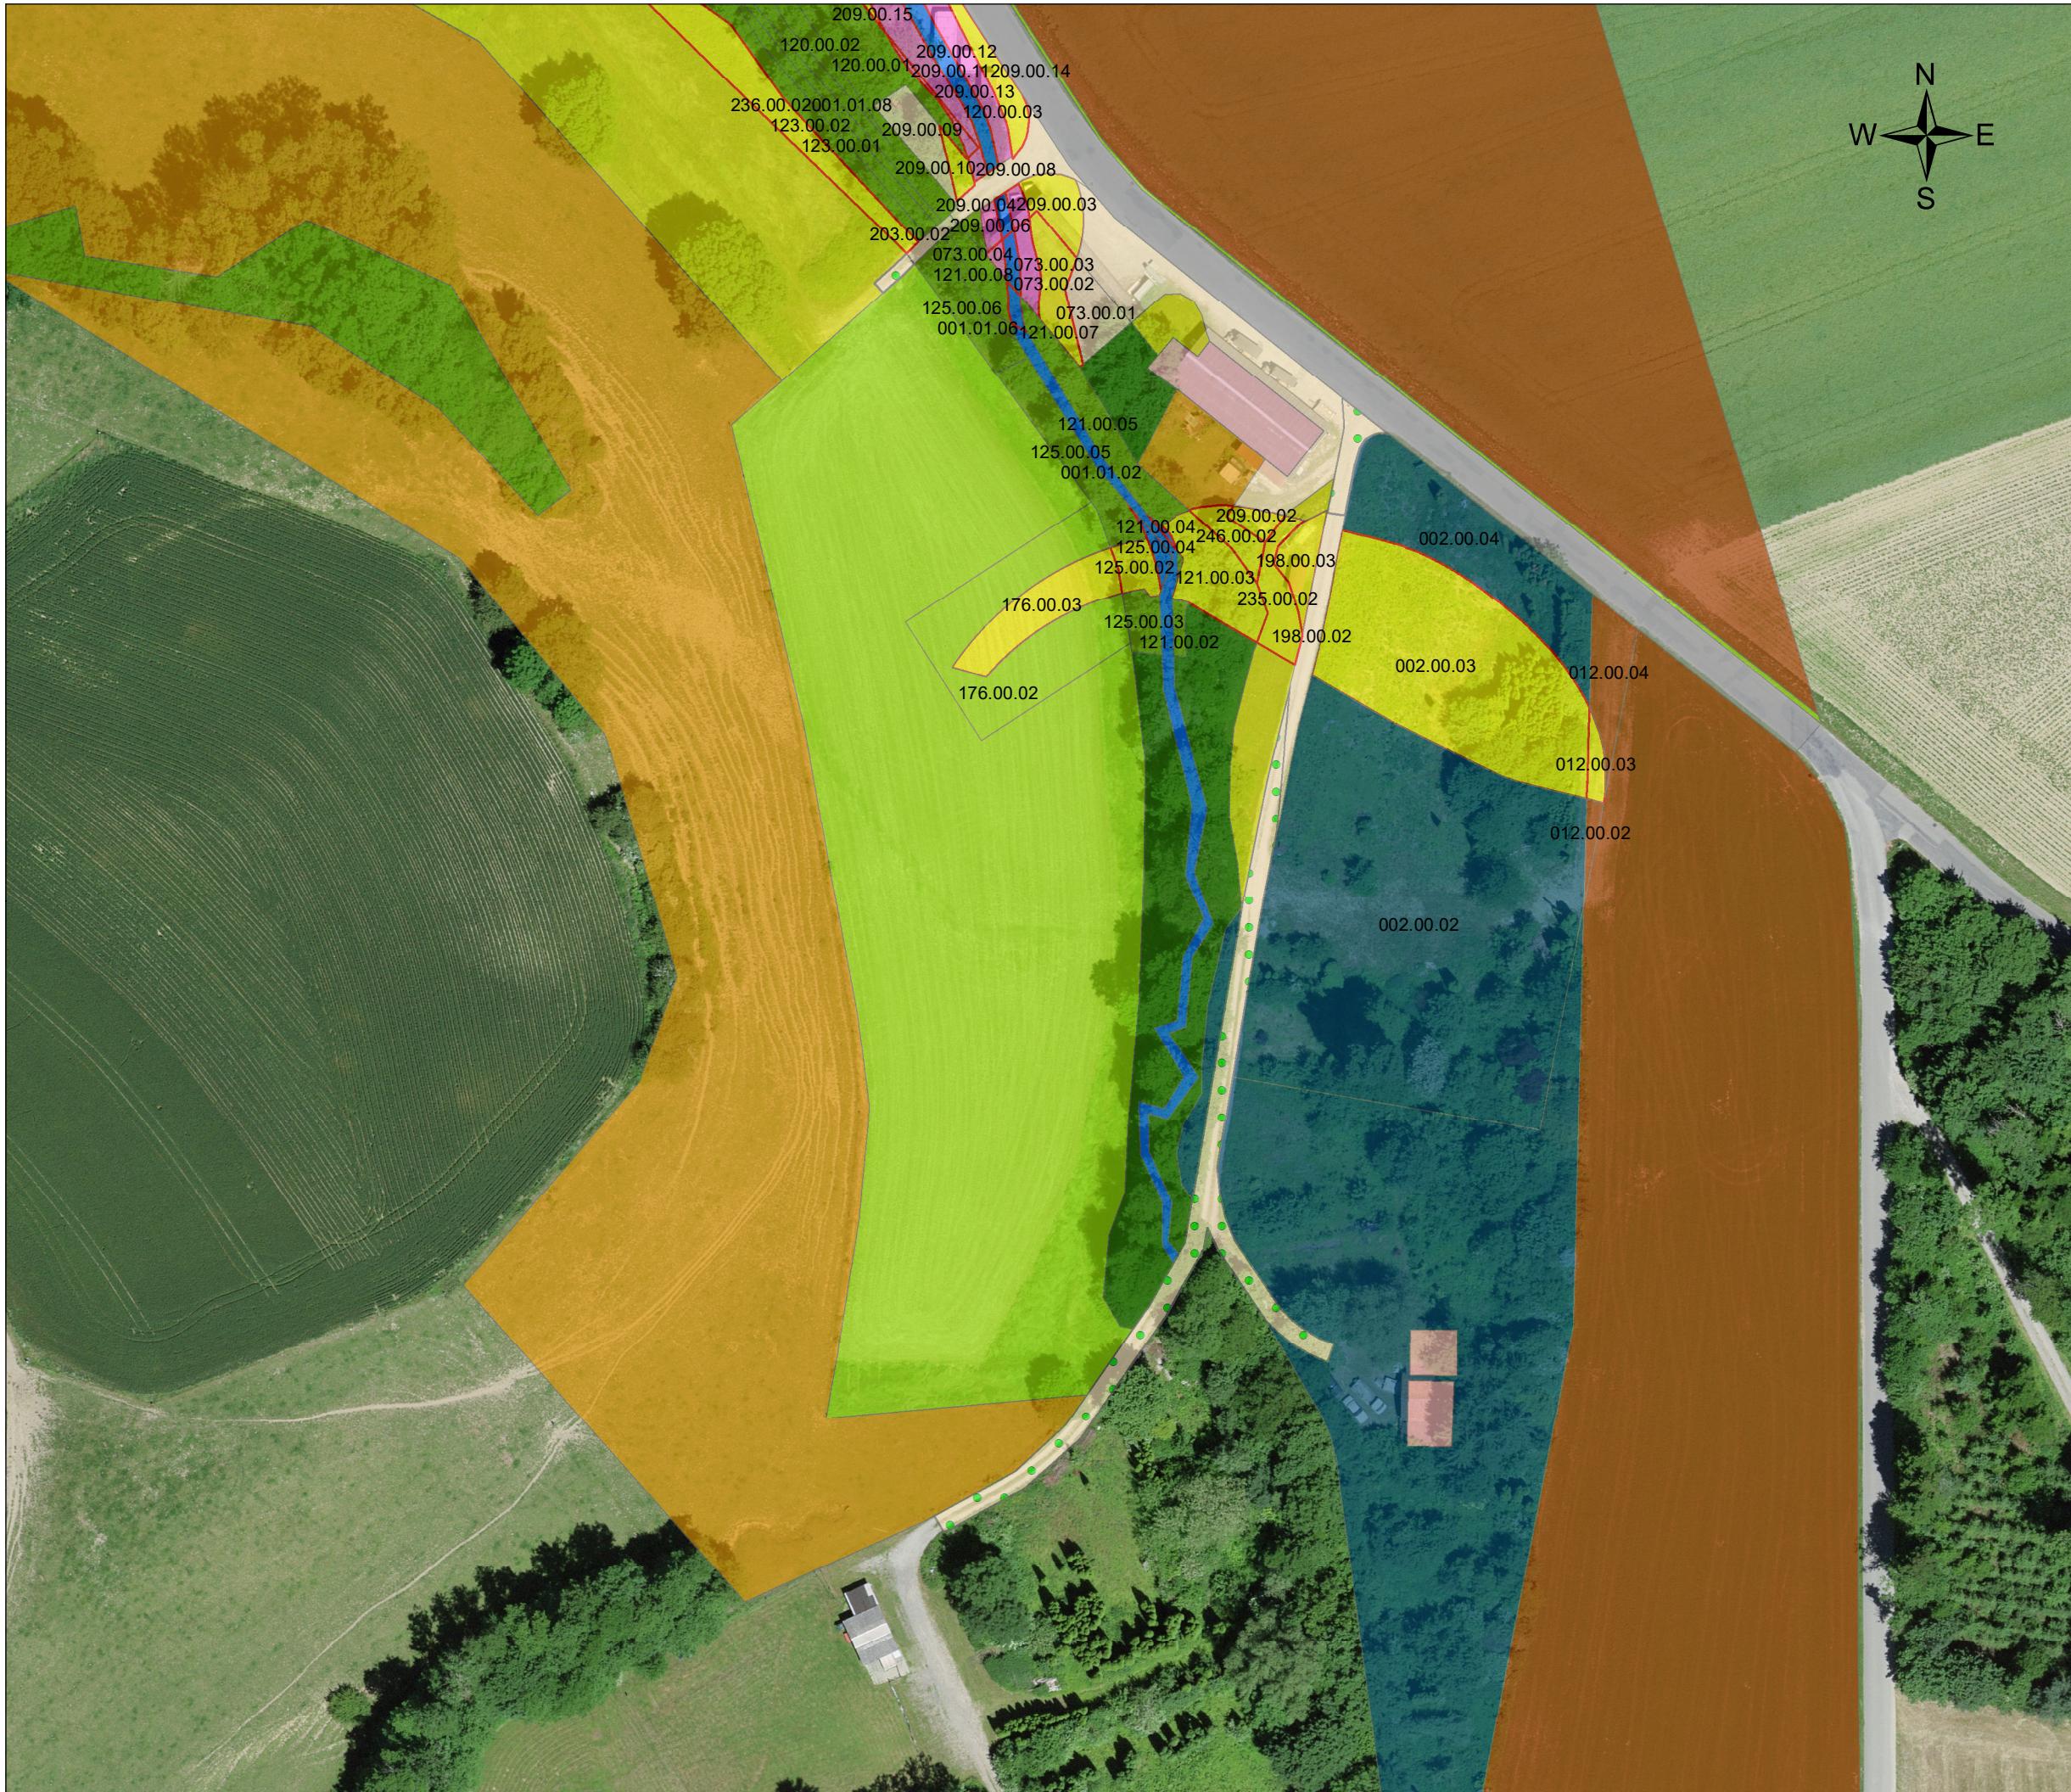
## Anhang B Plan Naturwerte Endzustand

## Naturwerte Endzustand

- Neuer Bachlauf
- Neuer Bachlauf (Restwasserstrecke)
- Stehende Gewässer
- Fliessgewässer
- Restwasserstrecke
- Feuchter Krautsaum / Hochstaudenflur
- Neue Bachböschung
- Neue Extensive Wiese
- Talfettweide (Kammgrasweide)
- Talfettwiesen (Fromentalwiese)
- Kunstwiesen / Grünstreifen
- Hausgarten
- Kunstrasen (Sportplätze / Siedlungsraum)
- Mesophiles Gebüsch
- Hartholz-Auenwald
- Naturferne Hecken / Zierhecken
- Feldkulturen (Äcker)
- Baumschulen
- Naturstrasse / -platz (Kies/Mergel mit Veg.)
- Neue Unterhaltspiste
- Naturstrasse/-platz (Kies/Mergel ohne Veg.)
- Neuer Staubereich
- Gebäude
- Strasse / Plätze (aspahliert / versiegelt)
- Neues Bauwerk
- Invasive Neophyten
