# Wasserbauplan

Beilage 3.8

## Chüelibach

### Hochwasserschutz Dorf Schüpfen Ökologische Bilanzierung nach BESB / BESB+

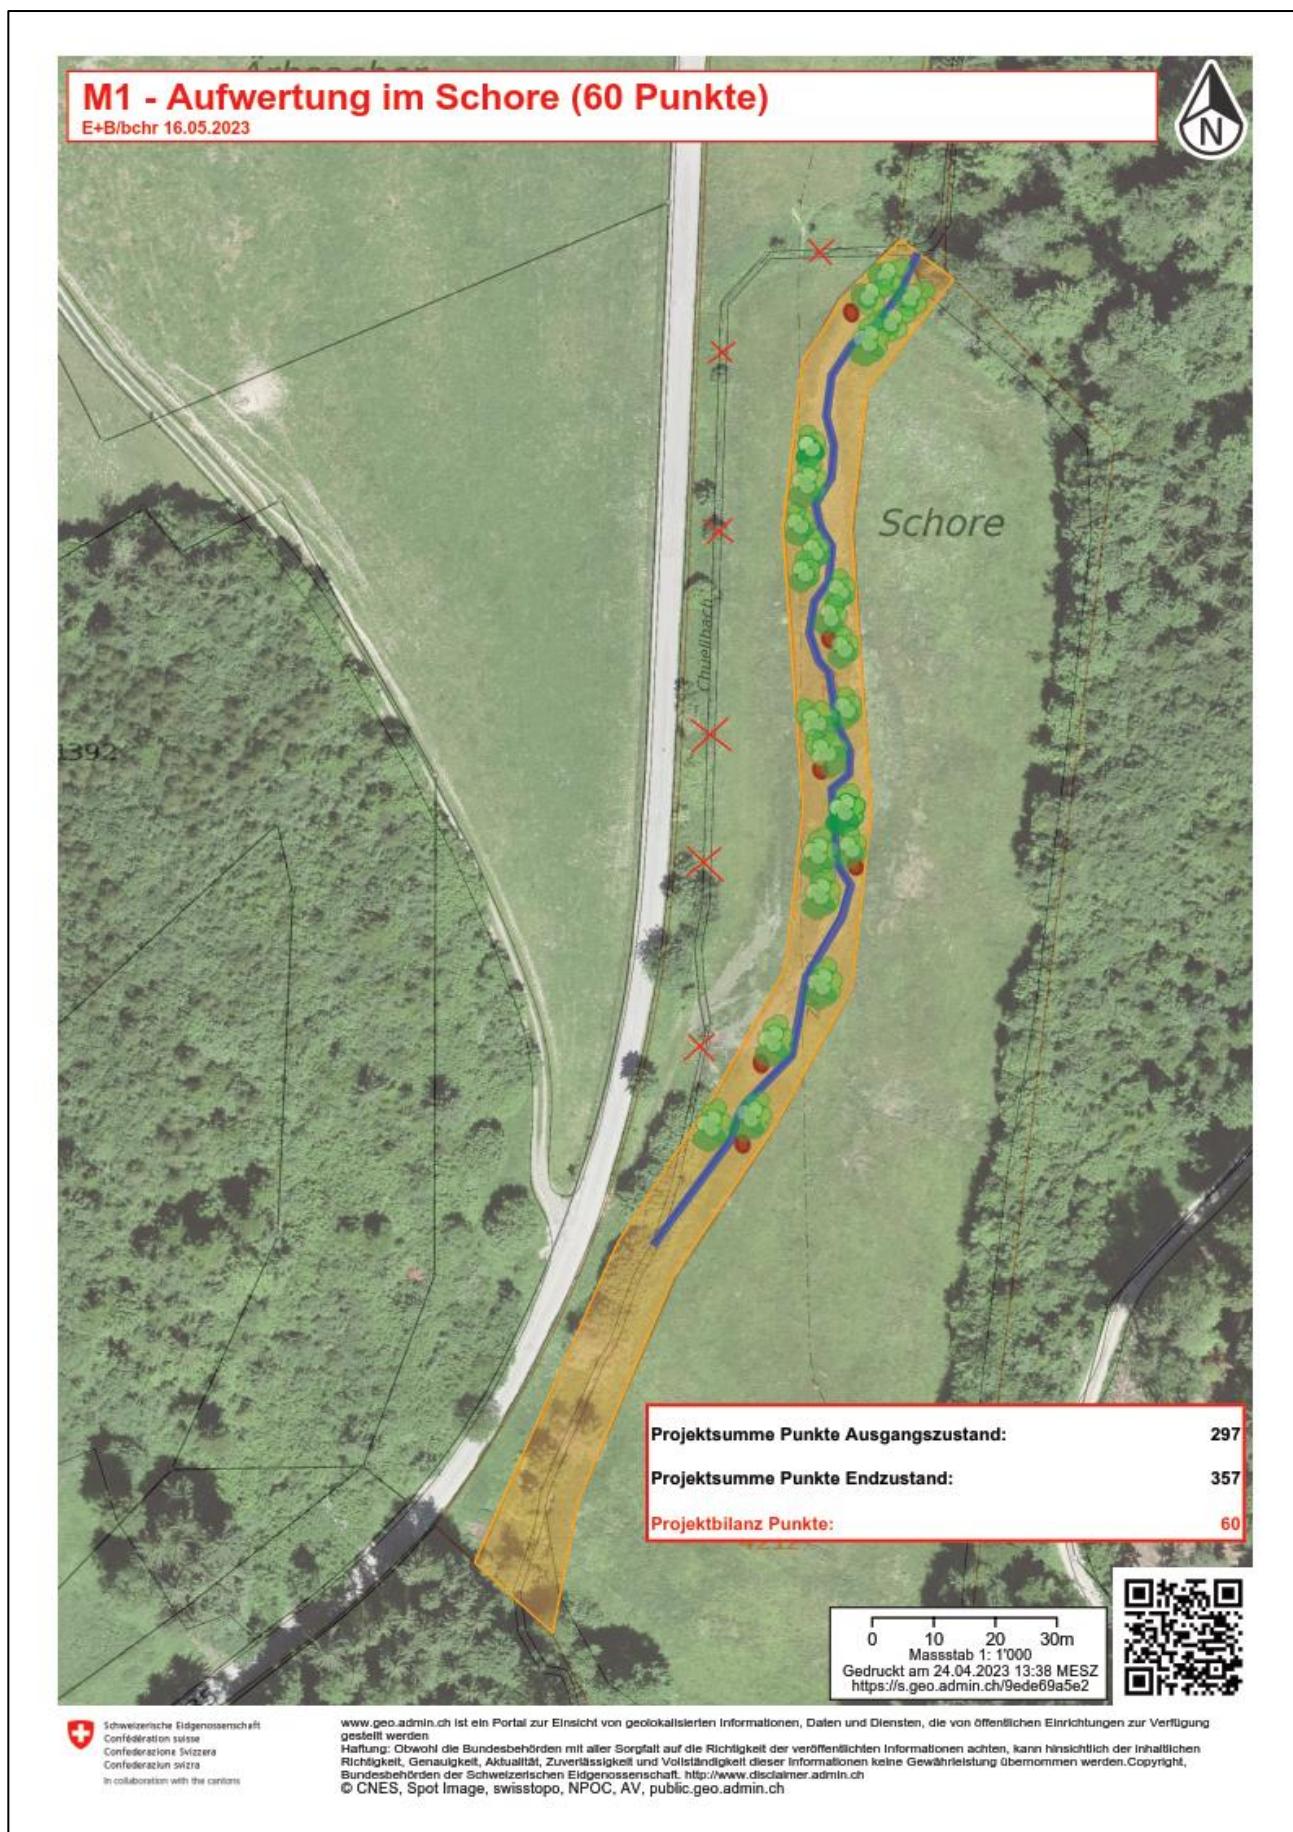
## C.1 Ersatzmassnahme M1 – Aufwertung «Im Schore»

Skizze, nicht massstäbliche Darstellung

M1 Aufwertung im Schore

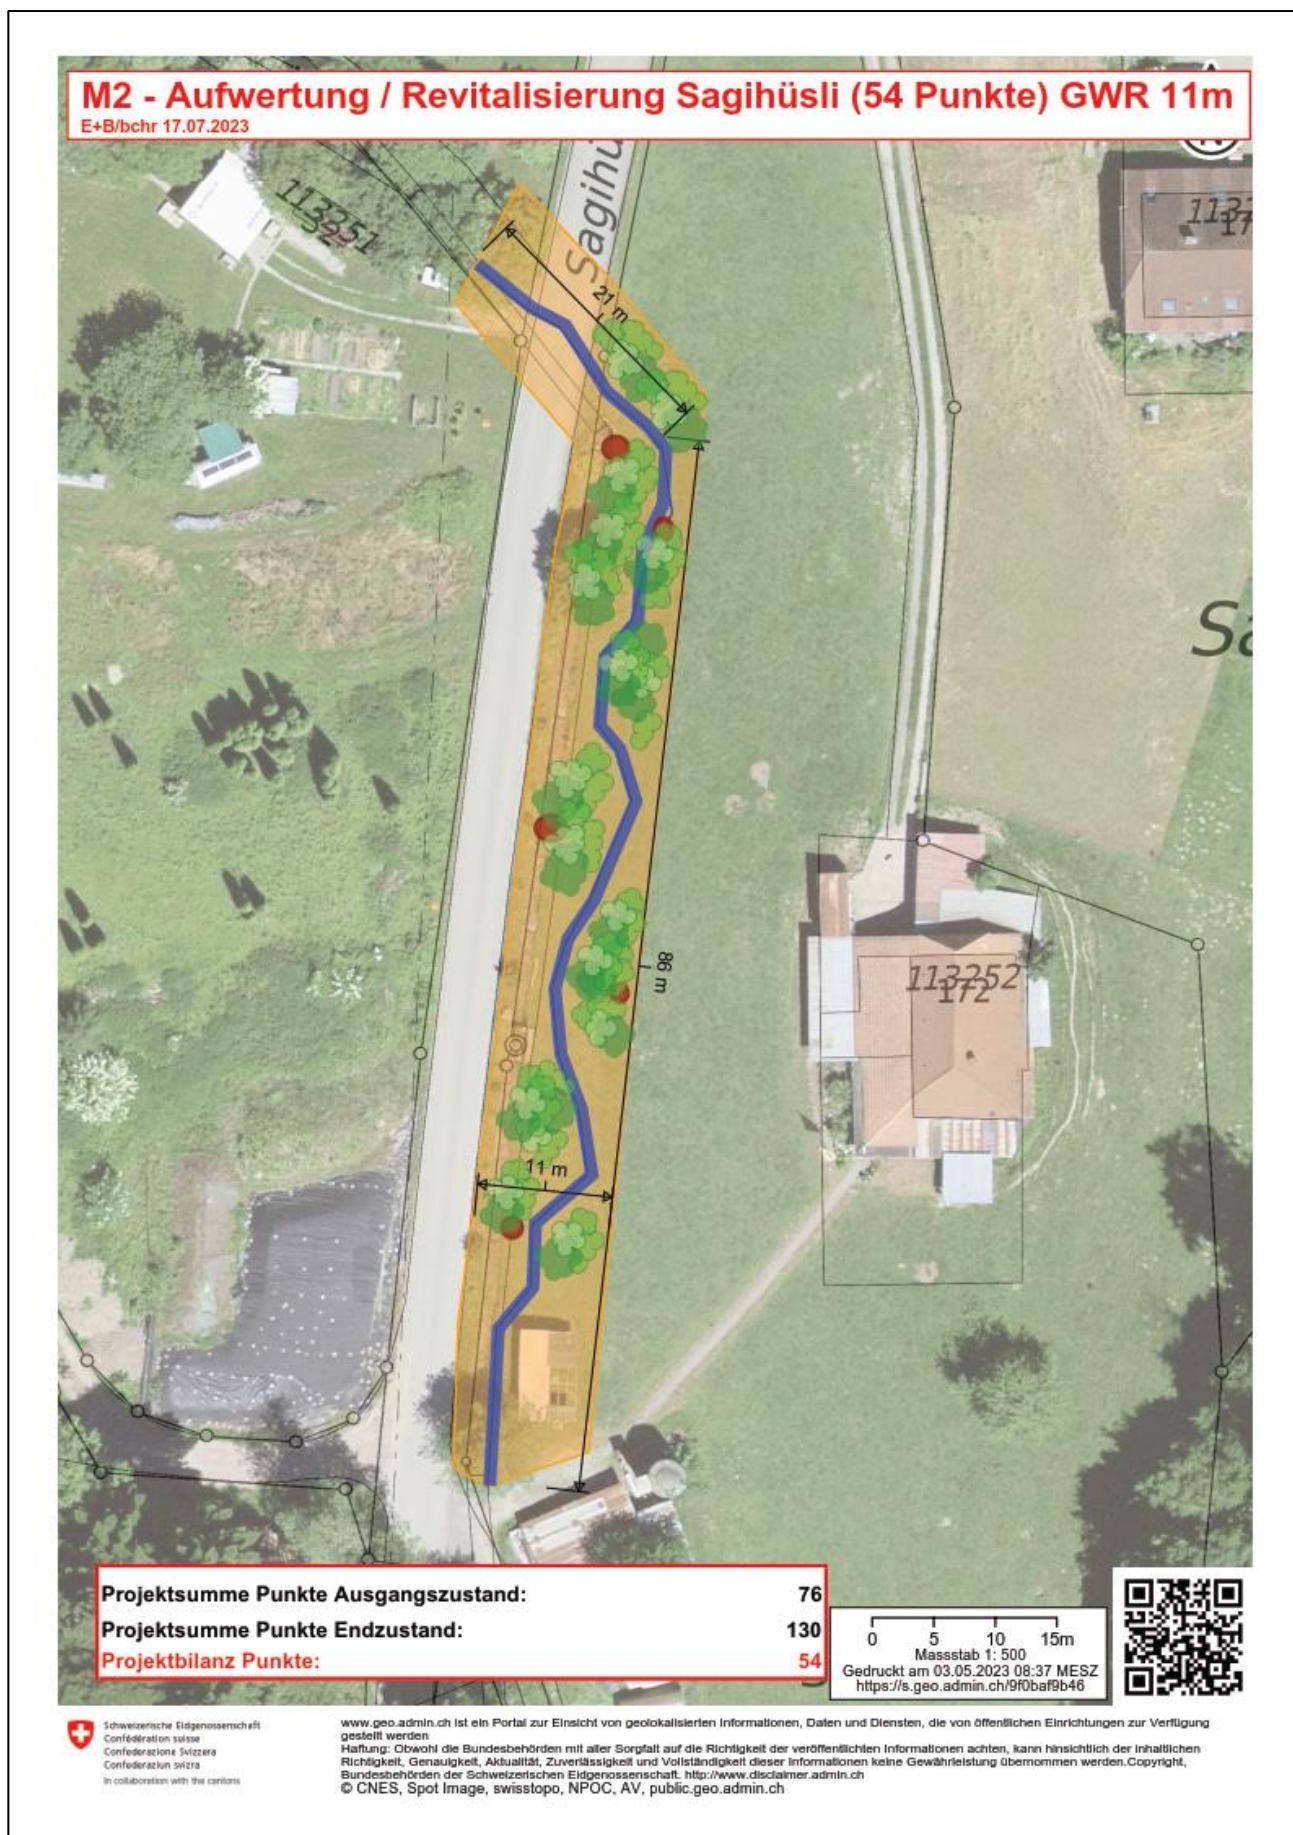
## C.2 Ersatzmassnahme M2 – Aufwertung / Revitalisierung «Sagihüsli»

Ausgangszustand										Endzustand											
Biototyp Name	Fläche (a)	Kriterium 1			Kriterium 2			Kriterium 3			Kriterium 4			Biotoyp Name	Kriterium 1			Kriterium 2			
		Stufe	Punkte	Stufe	Punkte	Stufe	Punkte	Stufe	Punkte	Stufe	Punkte	Stufe	Punkte		Stufe	Punkte	Stufe	Punkte	Stufe	Punkte	
Fließgewässer	1.1 m	1	1	1	2	1	0	0	2	4	7	7	0	Fließgewässer	2	2	2	0	0	16	19.8
Zügung teilw. mit inv. Neophyten	8.9	1.6	1	1	1	1	1	1	1	1	7	6	0	Neue Bachobstung	3	3	4	3	8	0	21
Talfehlweisen (Flumenthalweise)	8.9	2	2	1	1	1	1	2	4	0	62	62	0	Neue Bachobstung	3	3	4	1	3	0	10.4
																				30

Projektkennung Punkte Ausgangszustand:  
76  
Projektkennung Punkte Endzustand:  
130  
Projektkennung Punkte:  
54

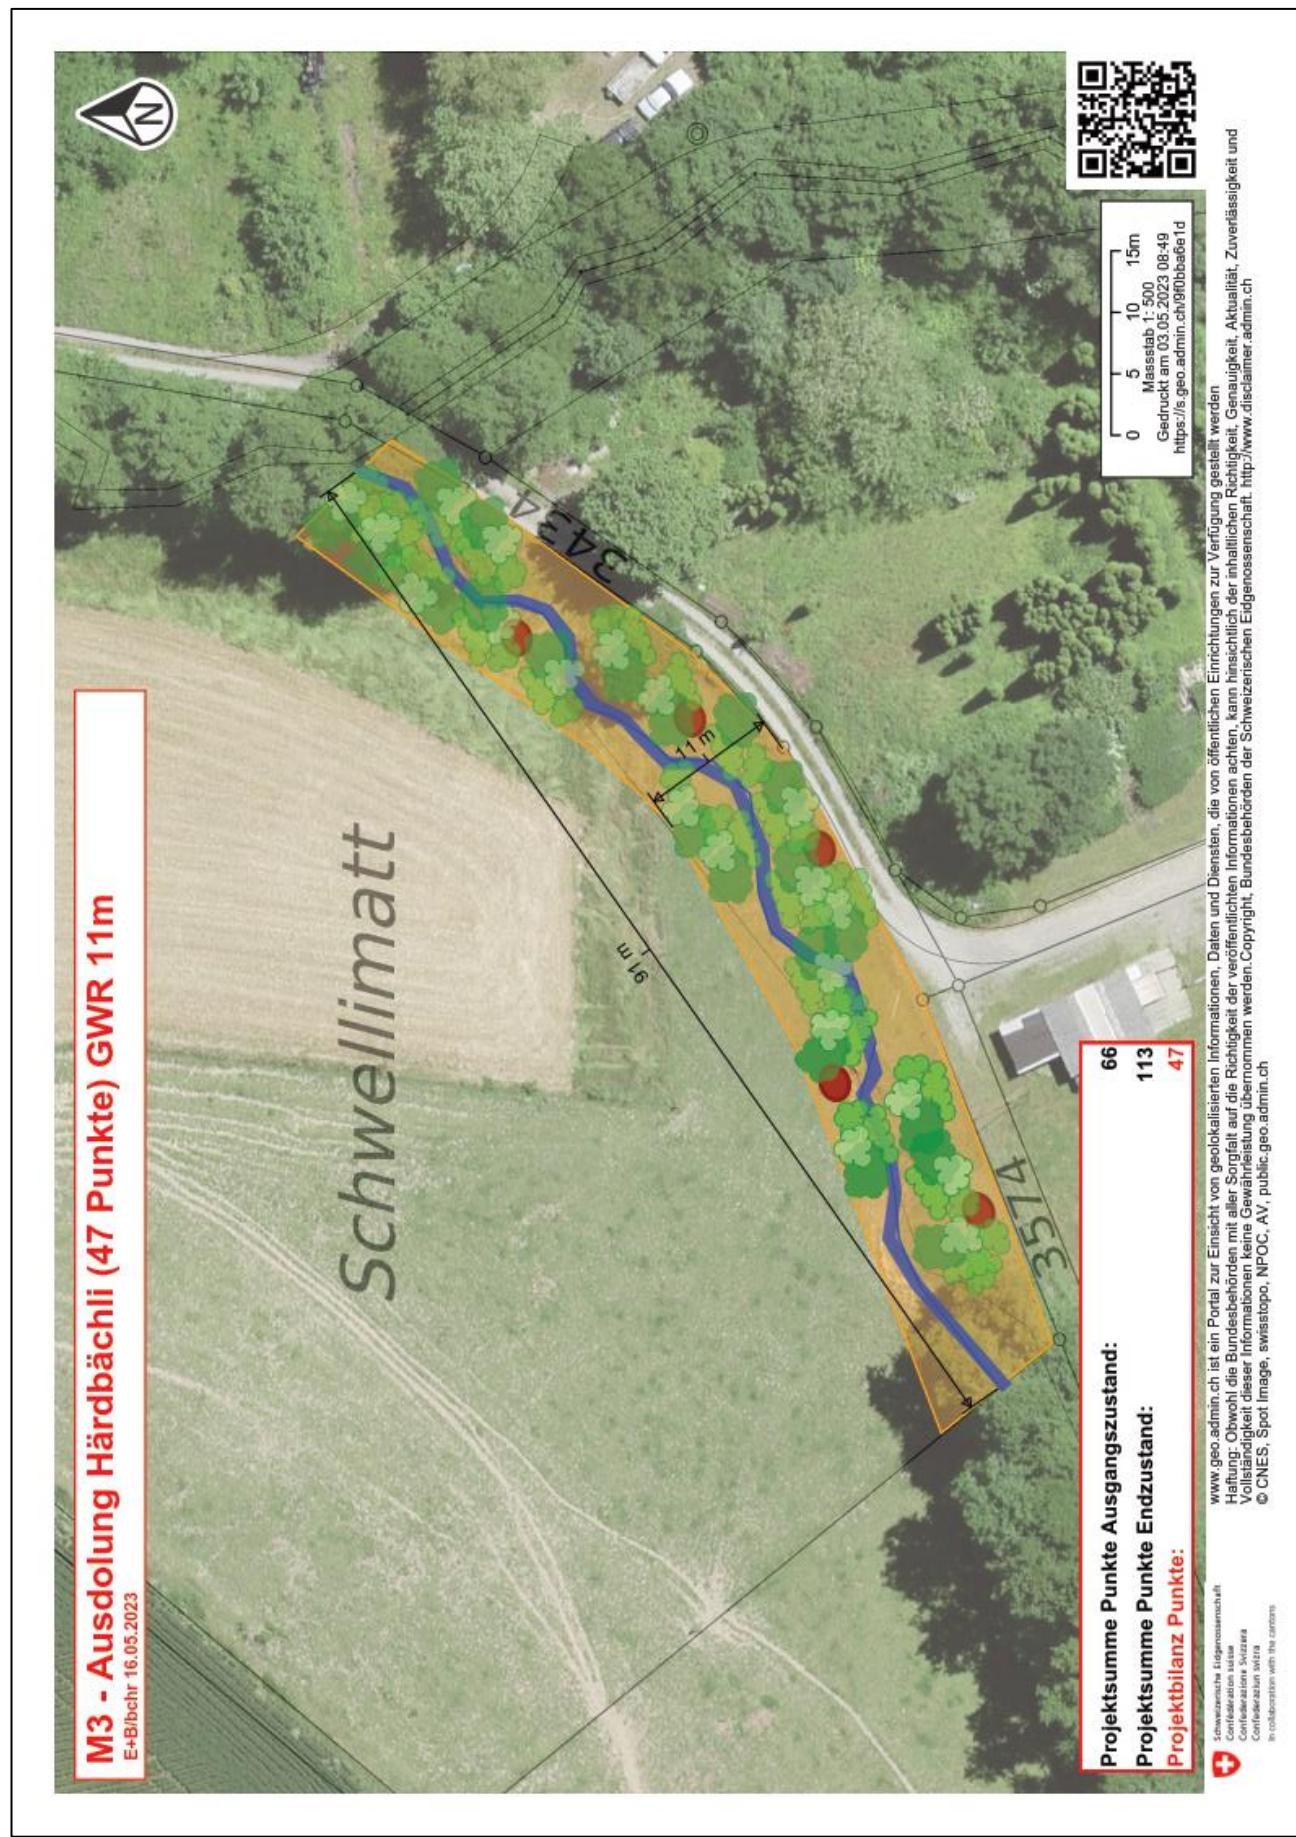
### C.3 Ersatzmassnahme M3 – Ausdolung Härdächli

Skizze, nicht massstäbliche Darstellung

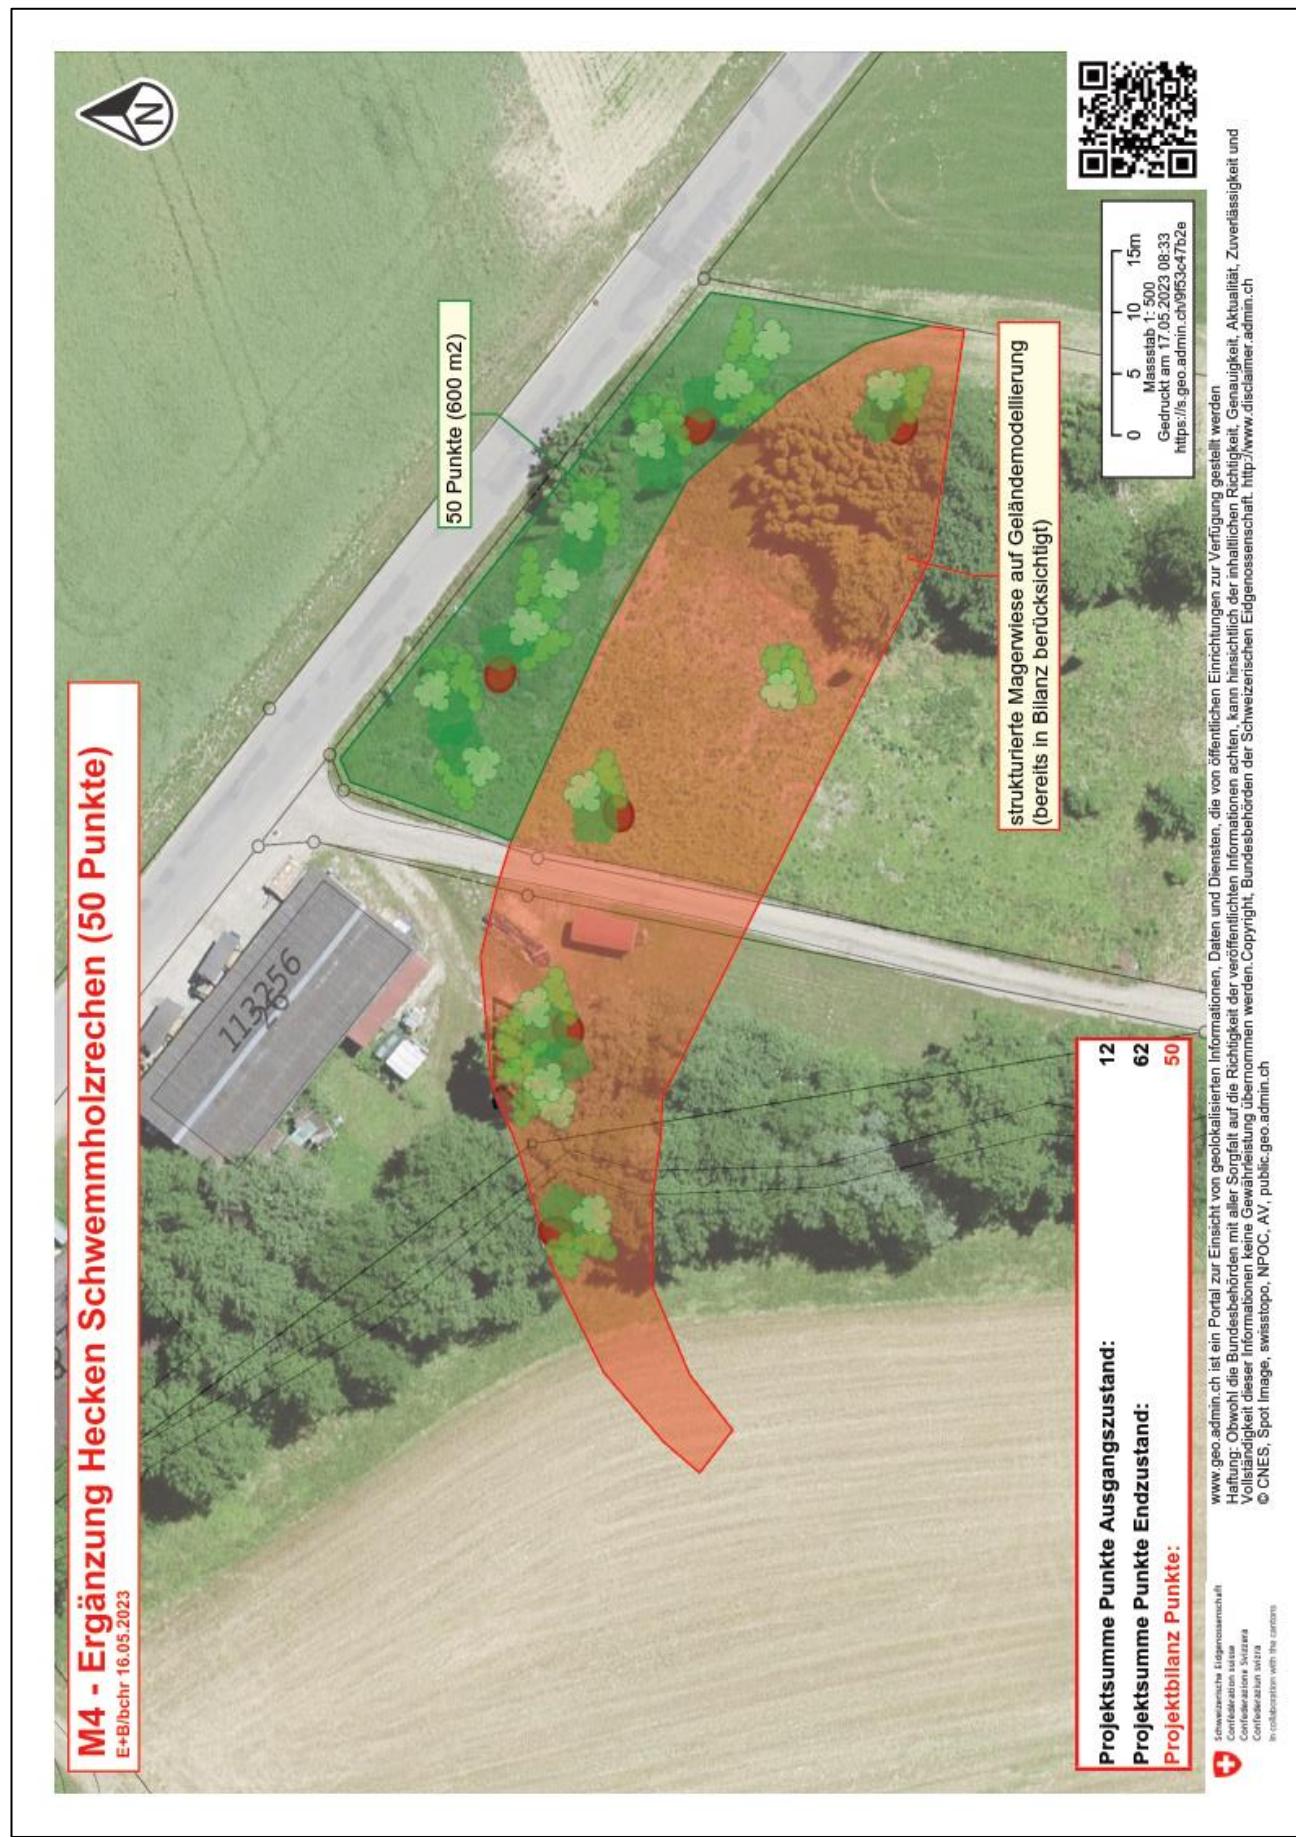
#### C.4 Ersatzmassnahme M4 – Ergänzung Hecken Schwemmholtrechen

M4 Ergänzung Hecken Schwemmholzrechen

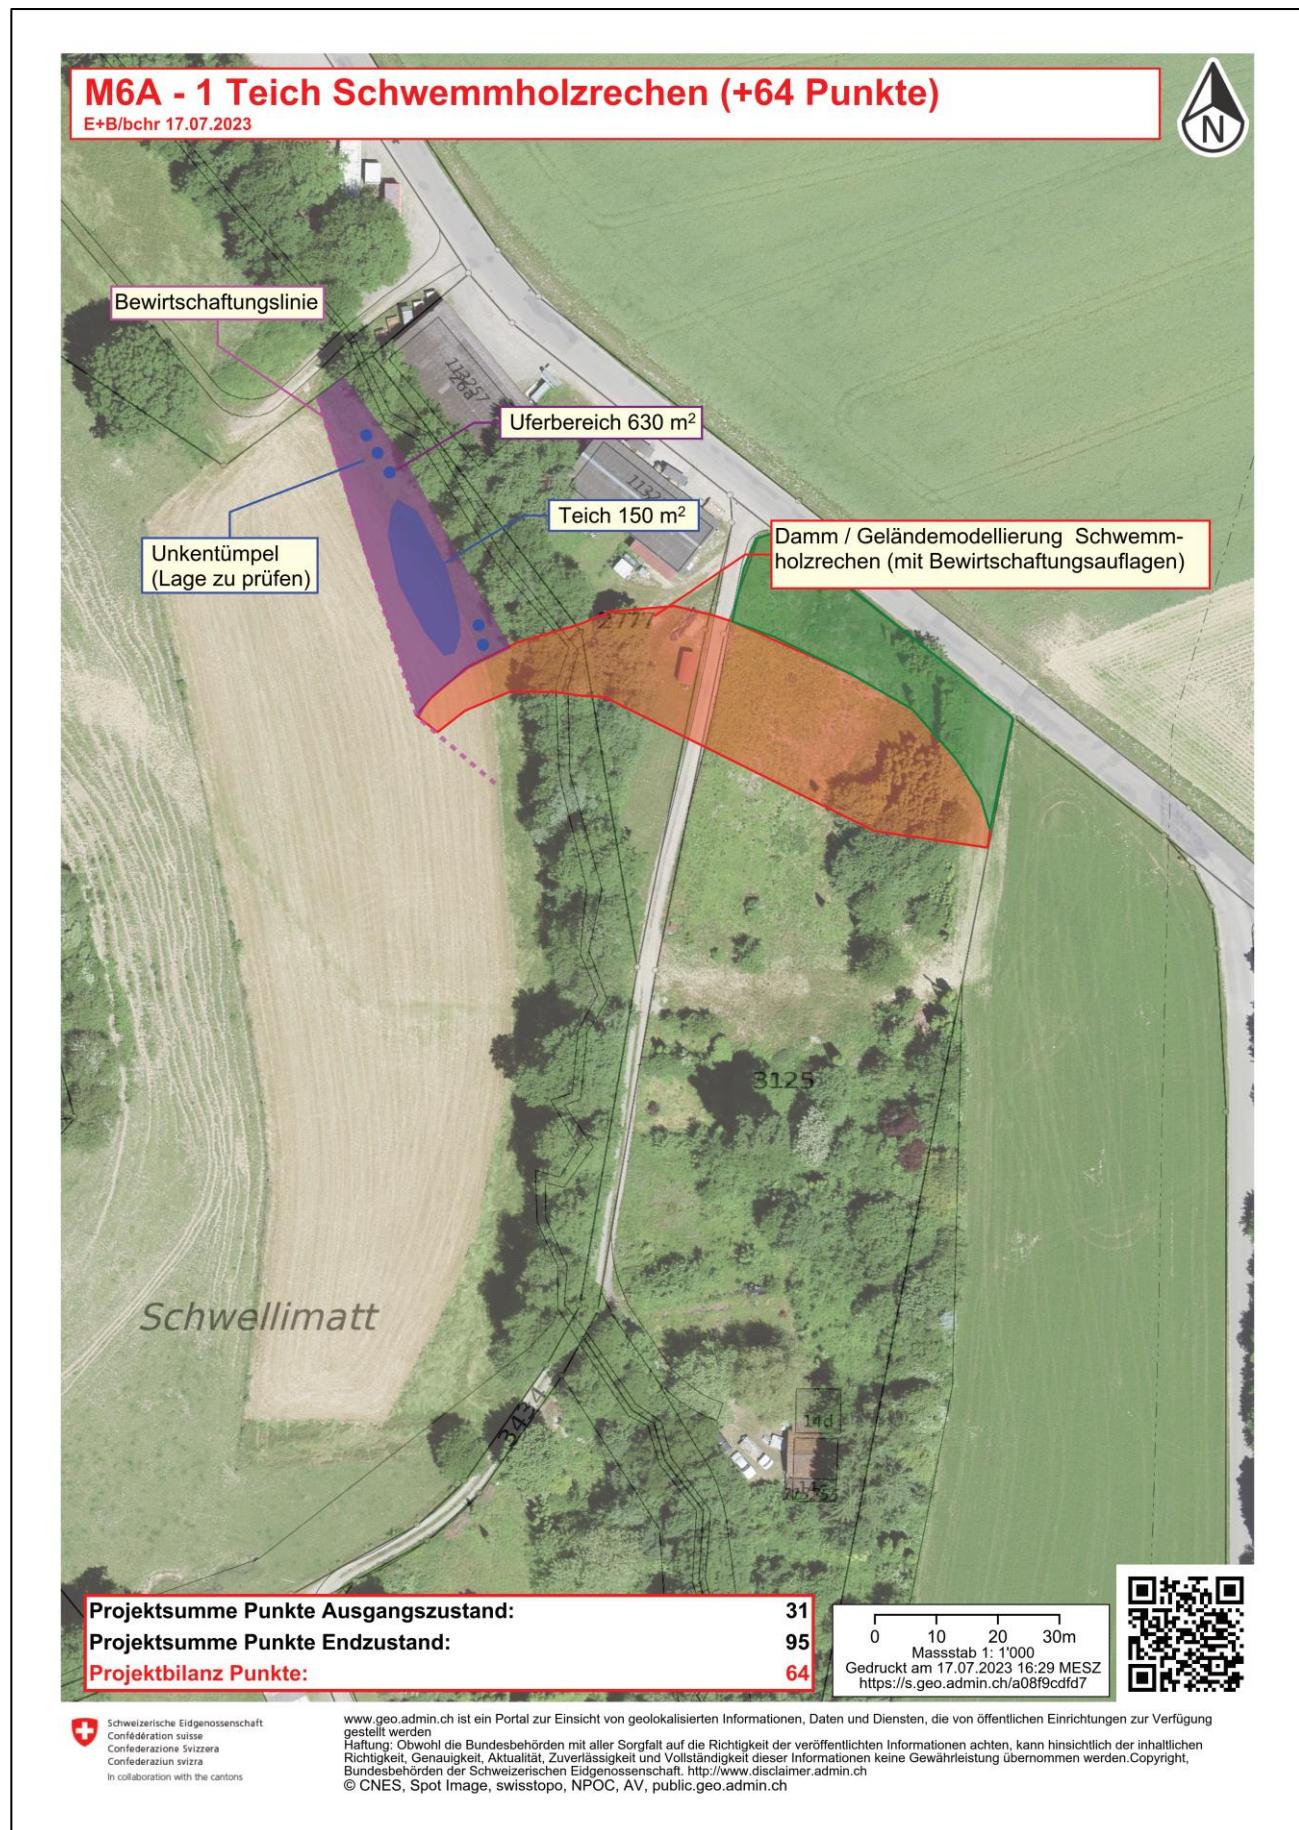
## C.5 Ersatzmassnahme M6A – Teich Schwemmholzrechen

Ausgangszustand										Endzustand										
Fläche (a)	Kriterium 1 Entwicklungszeit Selenheit			Kriterium 2 Biodiversität			Kriterium 3 Besonderheiten			Kriterium 4 Biotoptyp Name			Total Punkte	Biotoptyp Name Teich 10x15m (Bewertung analog "Neuer Bachlauf")	Total Punkte	Biotoptyp Name Teich 10x15m (Bewertung analog "Neuer Bachlauf")	Total Punkte	Biotoptyp Name Uferbereich 5m Puffer (Bewertung analog "Neuer Bachbeschüttung")	Total Punkte	Differenz Punkte
	Stufe	Punkte	Stufe	Stufe	Punkte	Stufe	Stufe	Punkte	Stufe	Punkte	Stufe	Punkte								
Teich 10x15m	1.5	1	1	1	1	1	2	0	4	6	2	3	4	0	4	16	0.9	19.8	24	
Uferbereich 5m Puffer	6.3	1	1	1	1	1	2	0	4	25	3	4	1	1	3	8	0	0.8	10.4	30
																			40	
																			66

Projektsumme Punkte Ausgangszustand:  
31  
Projektsumme Punkte Endzustand:  
66  
Projektbilanz Punkte:  
-35

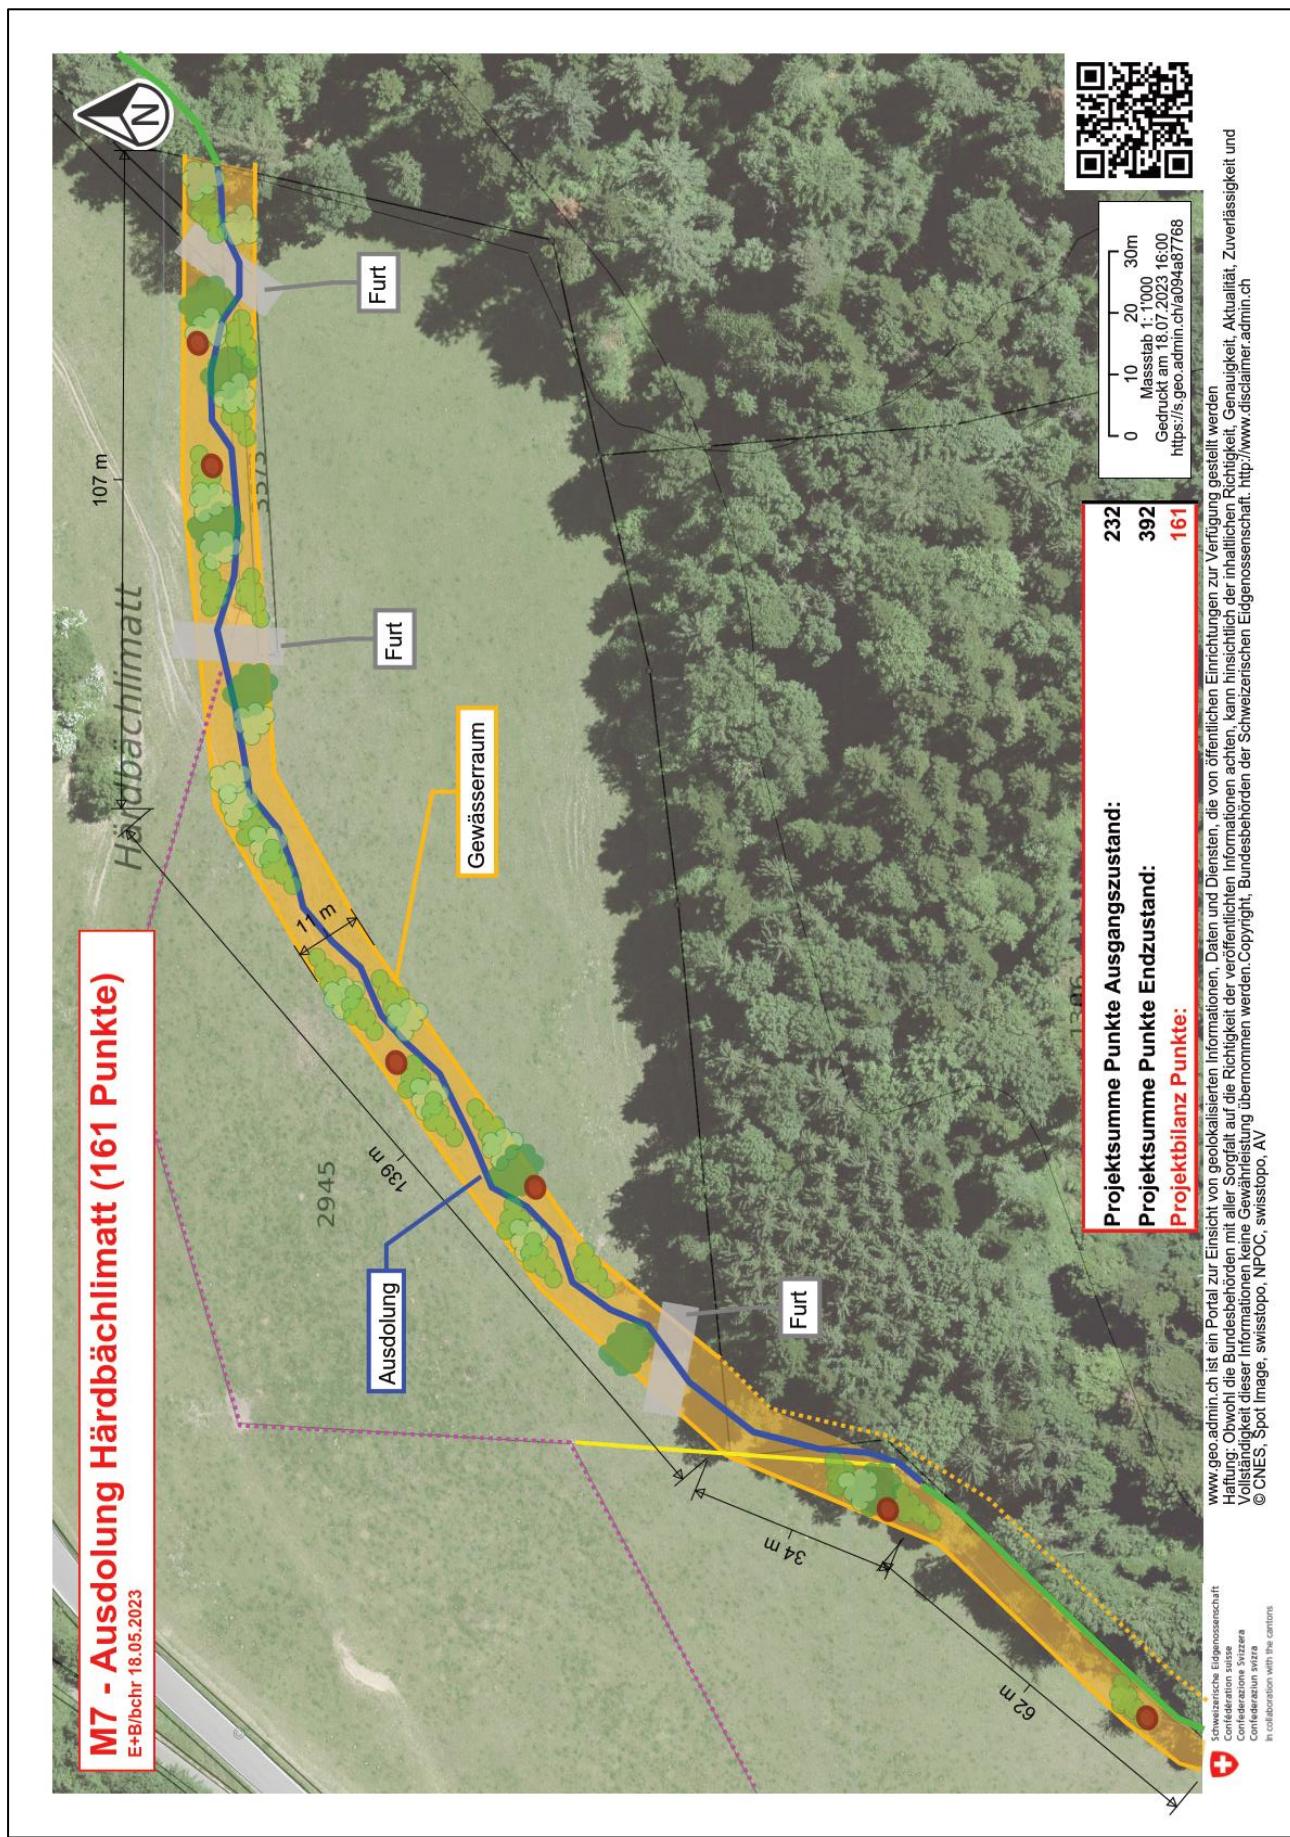
## C.6 Ersatzmassnahme M7 – Ausdolung Härdächlimatt

Ausgangszustand										Endzustand									
Fläche [a)	Biotoyp Name	Kriterium 1 Entwicklungsziel Seltenheit			Kriterium 2 Biodiversität			Kriterium 3 Besonderheiten			Kriterium 4 Biodiversität			Total Punkte	Total Punkte	Total Punkte	Differenz Punkte		
		Stufe	Punkte	Stufe	Punkte	Stufe	Punkte	Stufe	Punkte	Stufe	Punkte	Stufe	Punkte						
285 m 60 m 11 m	Gewässerraum	2.9 2	1 1	1 1	1 1	0 2	0 2	0 2	0 2	4 3	4 3	4 3	4 3	6 8	0 0	4 1	16 1	0.9 0.8	19.8 10.4
		32.3																51 36	56 336
																		110 110

Projektsumme Punkte Ausgangszustand:	232
Projektsumme Punkte Endzustand:	392
Projektbilanz Punkte:	161

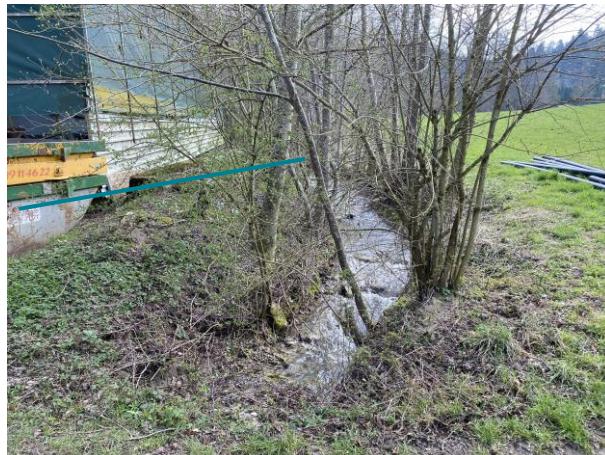
Foto 5: Beginn des neuen Bachlaufs mit abzubrechendem Gebäude [rechter Bildrand]. Blickrichtung Südost

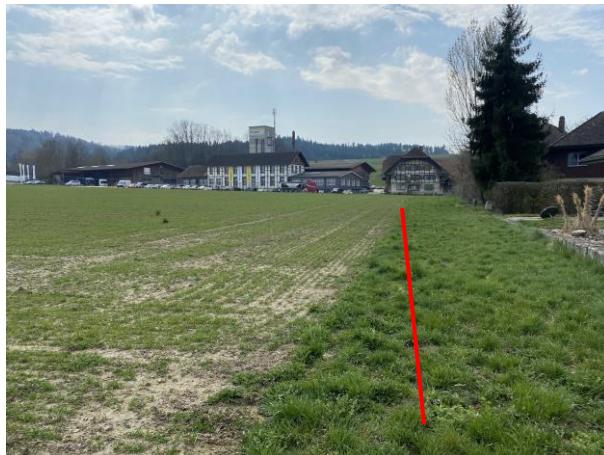
Foto 15: Verlauf der Entlastungsleitung (rot) ab Einlauftrichter Sägerstrasse. Blickrichtung Nord

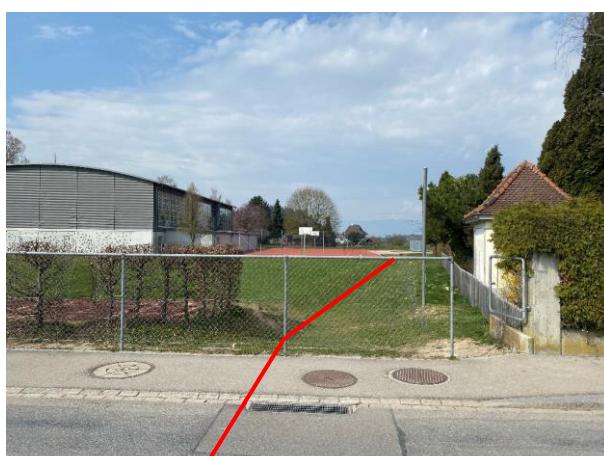
Foto 19: Verlauf der Entlastungsleitung mit heutiger Entlastungsrinne im Bereich Bodenstrasse. Blickrichtung West

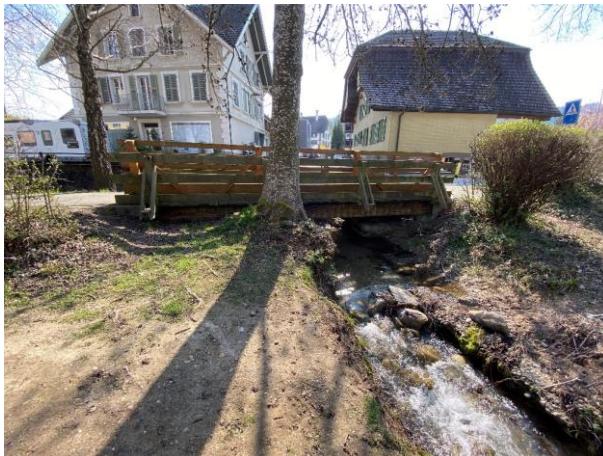
Foto 29: Im Rahmen des Projekts anzupassende Bachbiegung im Bereich Schulhausstrasse. Blick gegen Fließrichtung

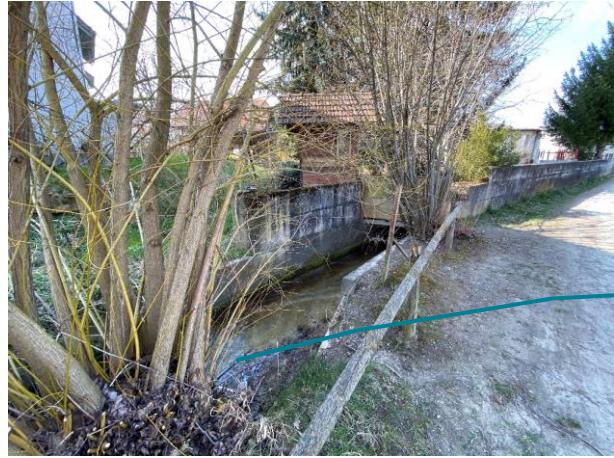
Foto 34: Chüelibach mit Bereich der künftig beginnenden Offenlegung (blaue Linie). Blick in Fließrichtung

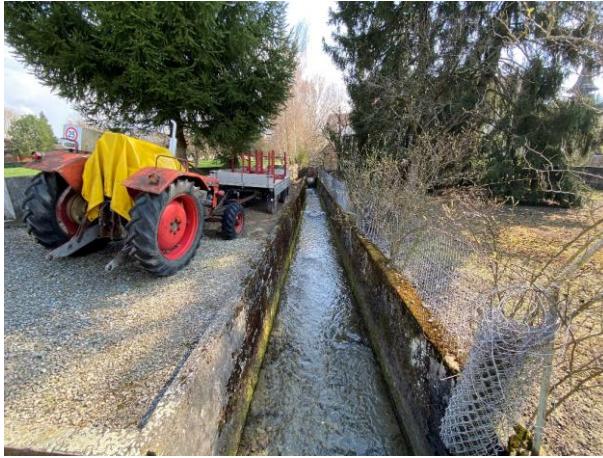
Foto 35: Abzubrechender Kanal des Chüelibachs im Bereich Dorfstrasse. Blick gegen Fließrichtung

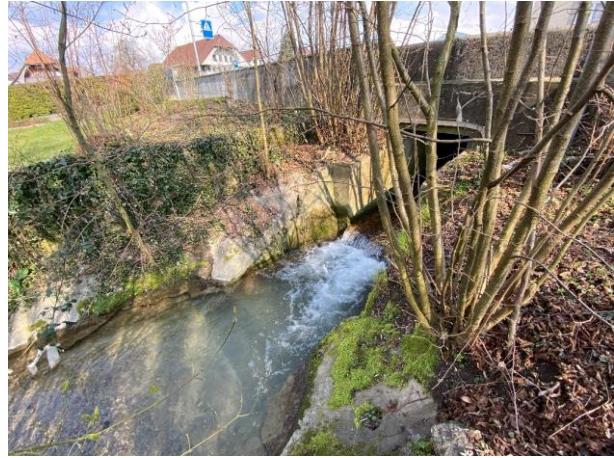
Foto 36: Ende der Eindolung unter Dorfstrasse. Blick gegen Fließrichtung

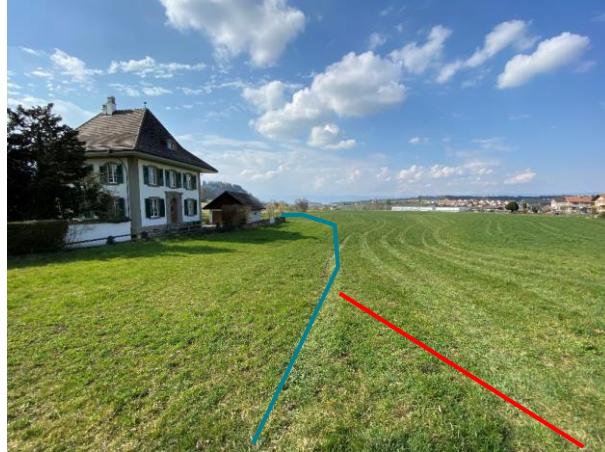
Foto 41: Bereich der künftigen Einleitstelle der Entlastungsleitung [Vordergrund] und Verlauf offengelegter Chüelibach. Blickrichtung West
